Im Auftrag der Gemeinde Velgast, Gemeinde Weitenhagen und Gemeinde Millienhagen-Oebelitz über Amt Franzburg-Richtenberg | 2021

Machbarkeitsstudie Wolfsbach

PLANERISCHE KONKRETISIERUNG UND FORTSCHREIBUNG DES WRRL-
MAßNAHMENPROGRAMMS IM GEMEINDEGEBIET VELGAST, WEITENHAGEN UND
MILLIENHAGEN-OEBELITZ

Erstellung einer Machbarkeitsstudie zur planerischen Konkretisierung und Fortschreibung des WRRL-Maßnahmenprogramms am Wolfsbach (WRRL-Maßnahmen-ID: DEMV_SW0044) –

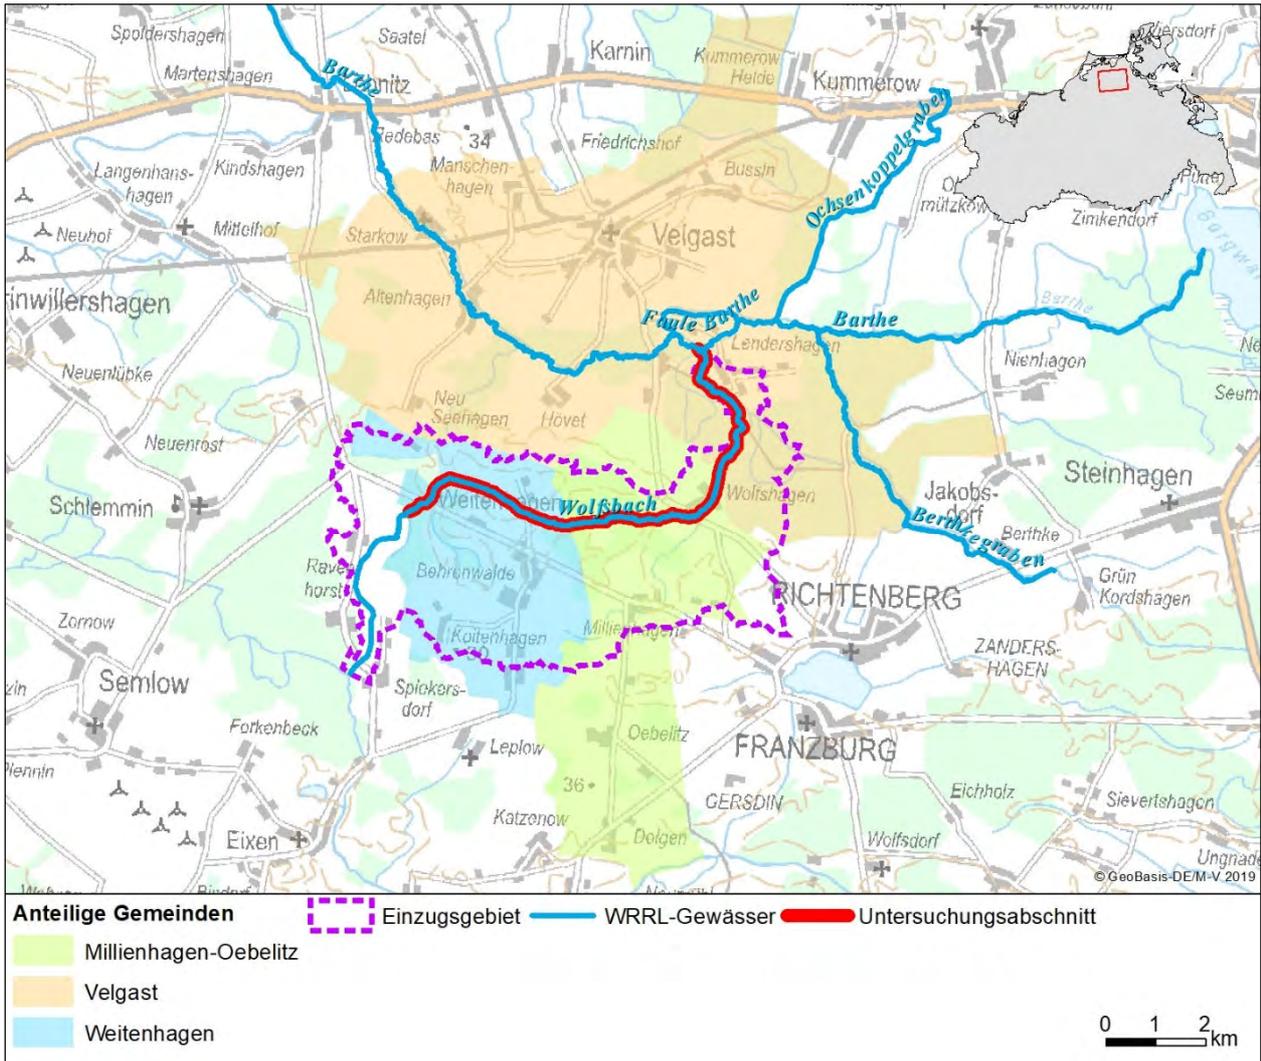
Abbildung 3-1: Darstellung Untersuchungsabschnitt Wolfsbach mit dazugehörigem Einzugsgebiet in den Gemeinden Weitenhagen, Millienhagen-Oebelitz und Veigast

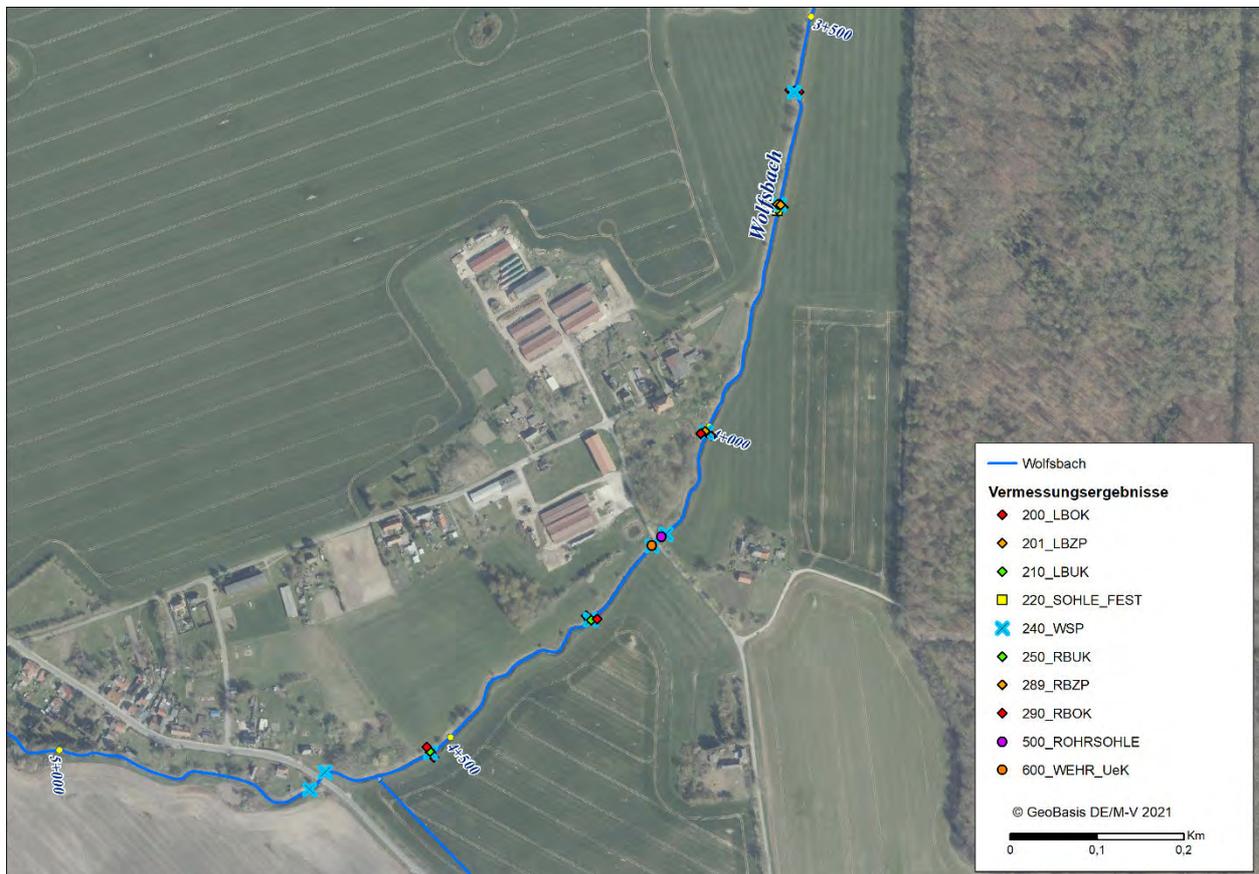
Die Vermessung des Gewässers erfolgte im Frühjahr 2019, in Querprofilen, möglichst orthogonal zur Gewässerachse (Abbildung 4-1). Ein Profil setzt sich jeweils aus Geländepunkten sowie Böschungsober- und Böschungsunterkanten und Sohlpunkten des Gewässers zusammen. Ferner wurden Querbauwerke (Brücken, Durchlässe, Stau, Verrohrungen etc.) in ihren hydraulisch wirksamen Geometrien aufgenommen. Alle Vermessungsdaten wurden für das hydraulische Modell aufgearbeitet.

Abbildung 4-1 Vermessung Wolfsbach im Bereich Wolfshagen

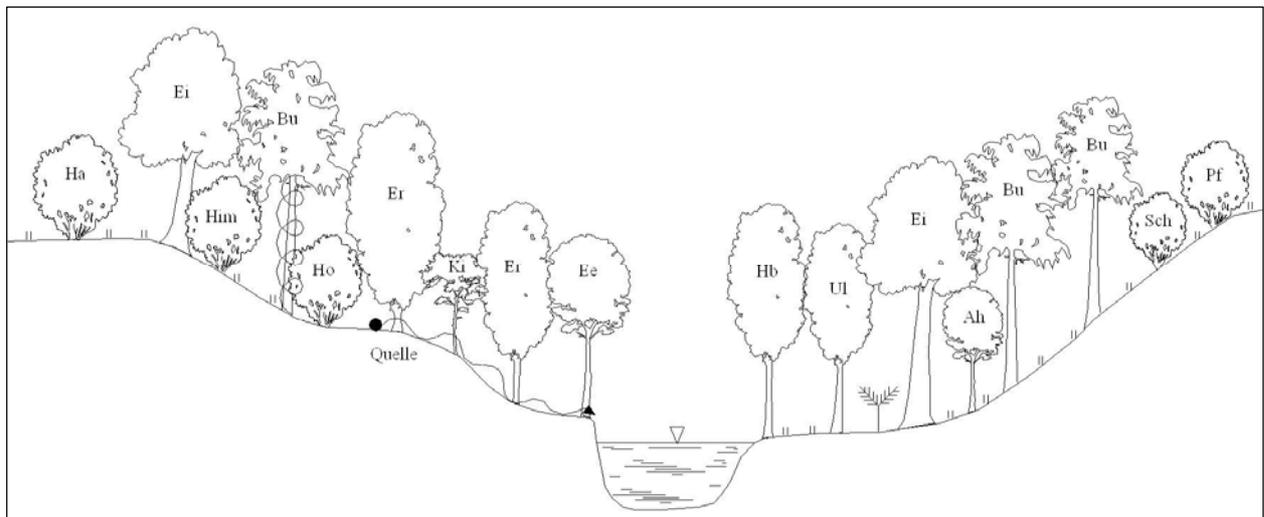
Der Wolfsbach ist mit dem Subtyp „Moränengewässer“ zu charakterisieren (vgl. Abbildung 5-1).

Abbildung 5-1: Schematischer Talraumquerschnitt für gefällearme Fließgewässer der Moränenbildungen aus MEHL, D. & THIELE, V. (1998)

Naturnahe Fließgewässer dieses Typs zeichnen sich durch eine relativ hohe Durchflussdynamik und eine hohe Breiten- und Tiefenvarianz aus. Das Querprofil ist oft deutlich in ein Hoch- und Niedrigwassergerinne gegliedert. Innerhalb des Profils gibt es neben stark strömenden Abschnitten auch strömungsberuhigte Zonen. Die Diversität im Längsverlauf ist, bedingt durch den Strukturreichtum und wechselnde Sohlgefällverhältnisse, insgesamt sehr hoch. Als wichtigste Sohlsubstrate sind Kiese und Steine sowie entsprechend den Untergrundverhältnissen sandig-lehmige Abschnitte (typische Kolk-Rausche-Abfolgen) zu nennen. Auch Totholz (Sturzbäume, Äste, Treibsel) spielt eine große Rolle als Besiedlungssubstrat.

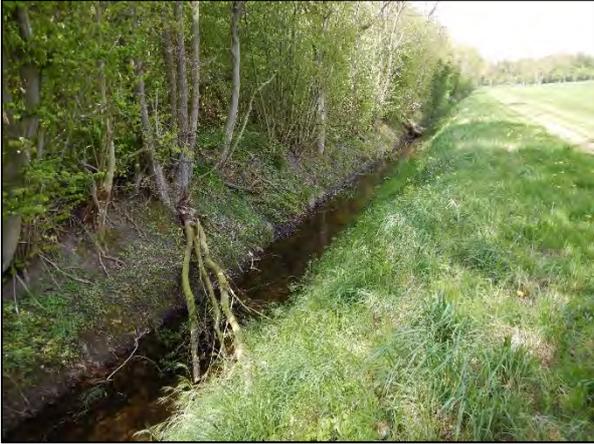
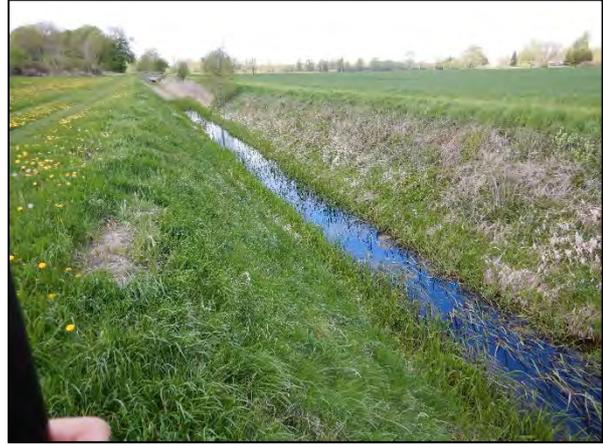
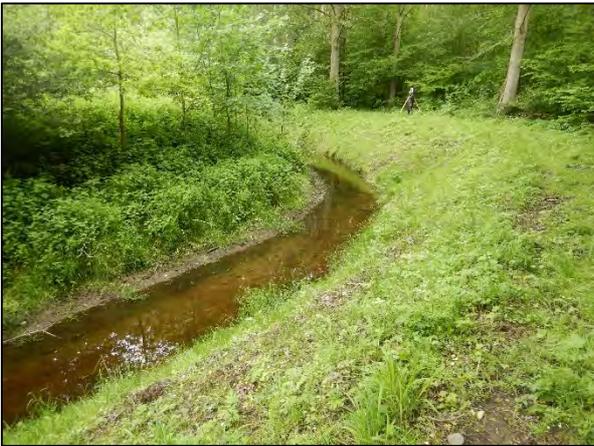
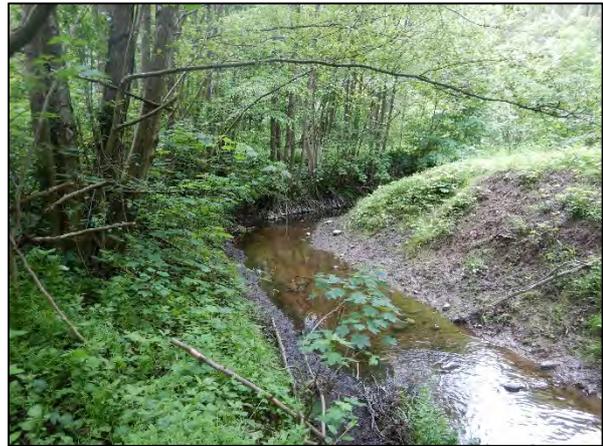
Im Untersuchungsabschnitt verläuft das Gewässer überwiegend in einem eingetieften und geradlinigen Regelprofil (Abbildung 5-2 bis Abbildung 5-5). Der mittlere Wasserstand liegt teilweise 1,5 – 2,5 m unterhalb des natürlichen Geländeniveaus. Durch die Eintiefung wirkt das Gewässer stark entwässernd auf die angrenzende Landschaft und somit nachteilig auf den Landschaftswasserhaushalt. Ein ausreichender Abstand (Gewässerrandstreifen) zu den angrenzenden landwirtschaftlichen Flächen ist nicht eindeutig erkennbar. Zwar existiert wechselseitig über weite Strecken ein Unterhaltungstreifen, ob dieser jedoch die Anforderungen eines Gewässerrandstreifens erfüllt ist nicht belegt. Insgesamt ist das Gewässer sehr strukturarm. Bereiche des Wolfsbachs, an denen Landwirtschaftliche Nutzung angrenzt, werden durch den WBV mit einer jährlich einmaligen Sohl- und Böschungsmahd unterhalten. Anfallendes, ökologisch sehr wertvolles Totholz wird durch den WBV aus dem Gewässer entfernt.

Abbildung 5-2: Wolfsbach bei km 9+600 Blick Gegenstromrichtung

Abbildung 5-3: Wolfsbach bei km 8+000 Blick Gegenstromrichtung

Abbildung 5-4: Wolfsbach bei km 3+170 Blick in Fließrichtung

Abbildung 5-5: Wolfsbach bei km 2+350 Blick in Fließrichtung

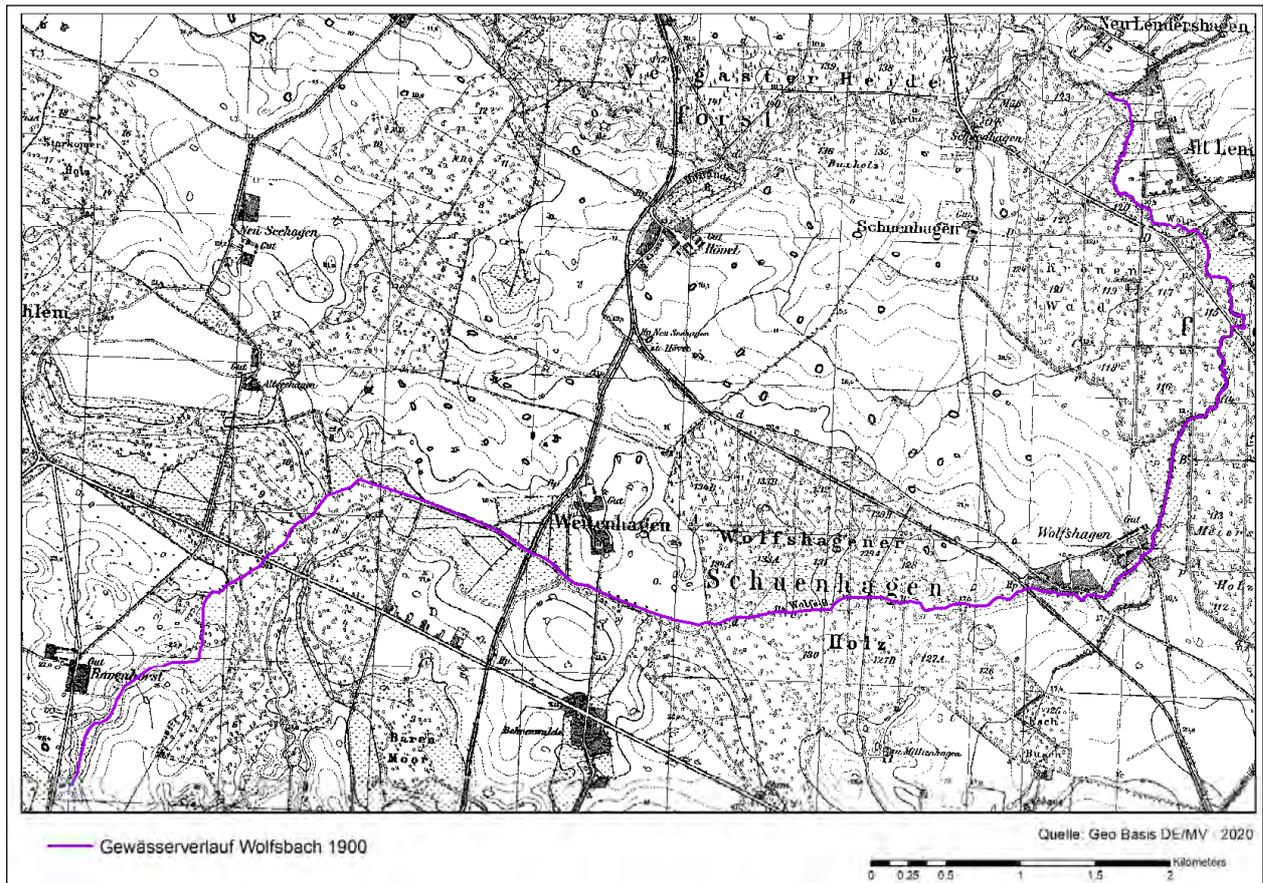
Zur Beurteilung des historischen Gewässerverlaufes liegen in diesem Bereich nur Karten der preussischen Urmessblätter aus dem 19. Jh. vor (Abbildung 5-6). Daraus geht hervor, dass der aktuelle Gewässerverlauf weitestgehend schon zur damaligen Zeit existierte. Es ist davon auszugehen, dass dieser Verlauf bereits zu der Zeit anthropogen überprägt war, vermutlich um das Wolfshagener Holz für die forstwirtschaftliche Nutzung zu erschließen. Ferner deutet auch der gradlinige Gewässerverlauf im Bereich Weitenhagen auf Meliorationsmaßnahmen zur besseren landwirtschaftlichen Nutzung der umliegenden Flächen.

Abbildung 5-6: Gewässerverlauf um 1900 (lila) auf Grundlage des preussischen Urmessblatts um 1900 (Quelle GAIA-MVprofessional M-V 2020)

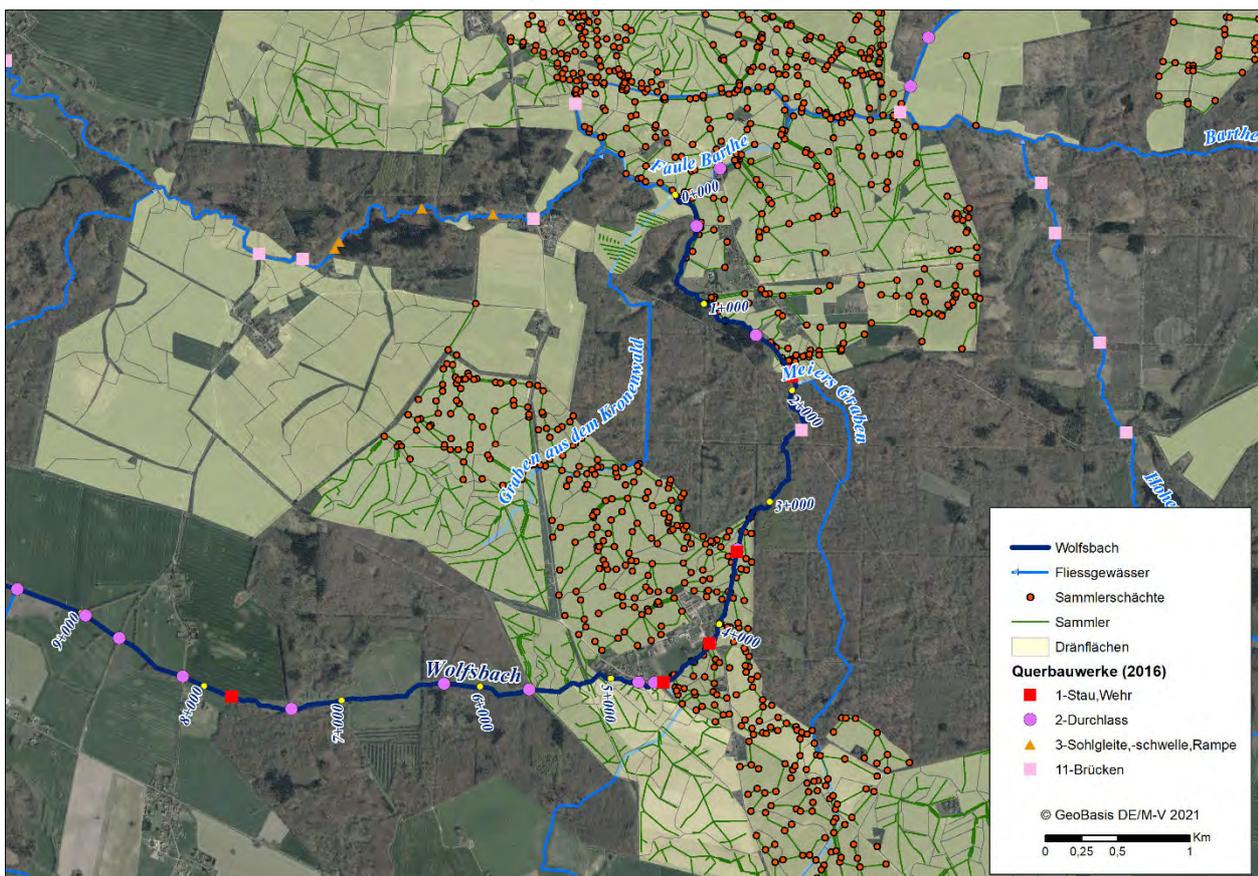
Im Bereich Wolfshagen (km 4+500 – 3+200) sowie in Lendershagen (km 1+700 – 0+000) münden Dränagesysteme in den Wolfsbach. Die Kenntnis über deren Lage und Einlaufhöhe ist für die Maßnahmenplanung von Bedeutung. So ist für eine ordnungsgemäße Funktion ein freier Auslauf notwendig. Zwar schränkt ein Ein- oder Überstau der Ausläufe aus hydraulischer Sicht die Leistungsfähigkeit des Dränagesystems kaum ein. Allerdings reduziert sich durch Ein- bzw. Überstau die Fließgeschwindigkeit am Rohrauslauf, so dass ggf. mitgeführtes Sediment sich ablagern und dadurch wiederum die Leistungsfähigkeit reduzieren kann. Insofern sind in den o.g. Abschnitten die Wasserspiegellagen in dem Fall zu beachten, dass durch die Maßnahmenplanung keine Verschlechterung der Dränageentwässerung zu befürchten ist.

Abbildung 6-3: Hydraulische Zwangspunkte

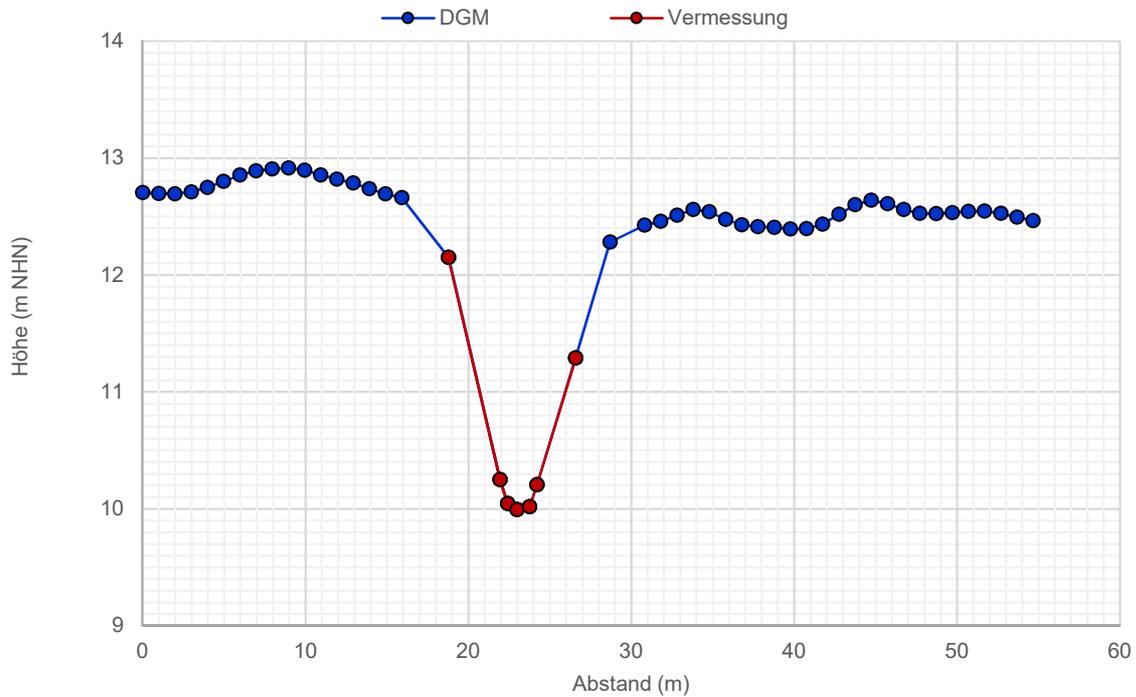
Die durch die Vermessung aufgenommenen Punkte sowie Ergänzungen mittels DGM1 wurden orthogonalisiert (Lagesystem) als Polygonzug (Start in Fließrichtung links) in das hydraulische Modell eingearbeitet. Ein Polygonzug ergibt je ein Gewässerquerprofil bestehend aus Gerinne und Vorlandbereichen (vgl. Abbildung 7-1).

Abbildung 7-1: Beispiel Polygonzug Querprofil Wolfsbach km 3+085

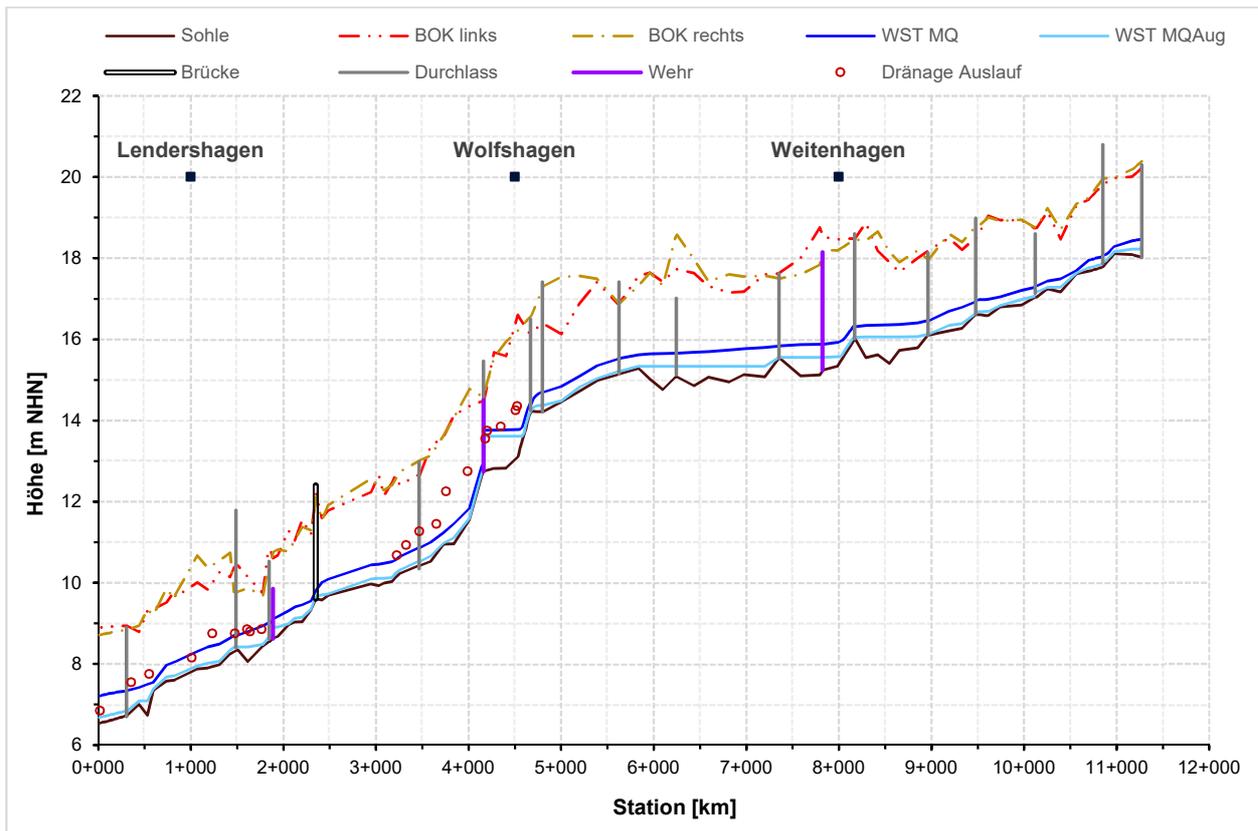
Abbildung 7-2: Längsschnitt Wolfsbach mit berechneten Wasserspiegellagen im Ist-Zustand für MQ_{Aug}, MQ

bis 2,0 m). Daran wird deutlich, wie tief das Gewässer in die Landschaft eingeschnitten ist. Es wirkt entwässernd auf die lokalen Grundwasserspeicher. In Lendershagen (km 0+00 – 2+000) liegen die einmündenden Dränagesysteme im Bereich des mittleren Wasserstands.

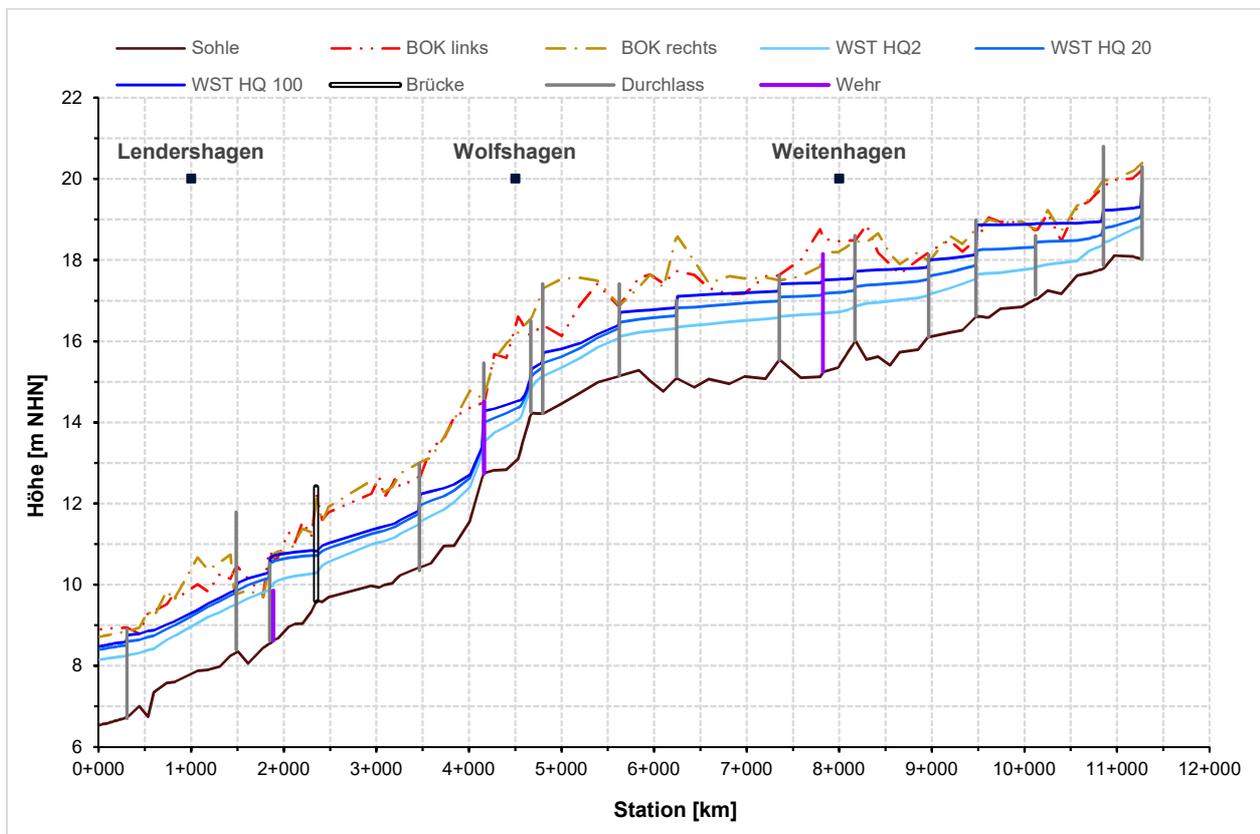
Abbildung 7-3: Längsschnitt Wolfsbach mit berechneten Wasserspiegellagen im Ist-Zustand für HQ2, HQ10, HQ100

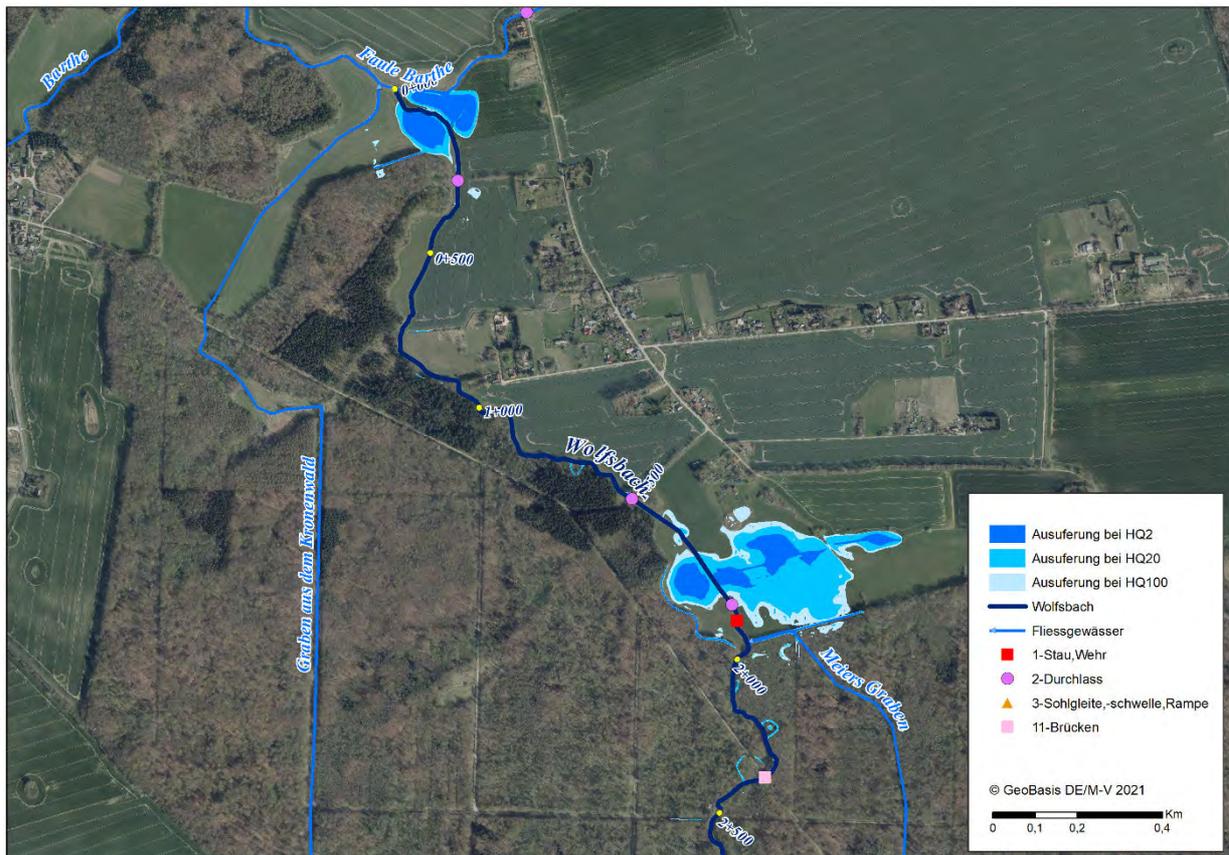
In Abbildung 7-4 sind die Ausuferungen auf Basis der berechneten Wasserspiegellagen für HQ2, HQ20 und HQ100 dargestellt. Die Ergebnisse zeigen, dass der Wolfsbach (aufgrund der tief eingeschnittenen Querprofile) in vielen Bereichen ausreichende hydraulische Leistungsfähigkeit besitzt, um Hochwasser abzuführen. In einigen Bereichen, in denen die angrenzenden Flächen besonders niedrig liegen, z.B. nördlich und südlich Lendershagen auftreten, ist mit Ausuferungen teils schon ab HQ2 zu rechnen. Dabei resultieren die Ausuferungen im Mündungsbereich der Barthe von deren Wasserständen selbst (Rückstau). Ab HQ20 treten auch die Ausuferungen in Bereichen westlich Weitenhagen auf.

Abbildung 7-4: Ausuferungen im Ist-Zustand am Wolfsbach von Mündung bis Km 2+500 auf Grundlage der berechneten Wasserspiegellagen HQ2, HQ20 und HQ100 (vollständige Darstellung vgl. Anhang I)

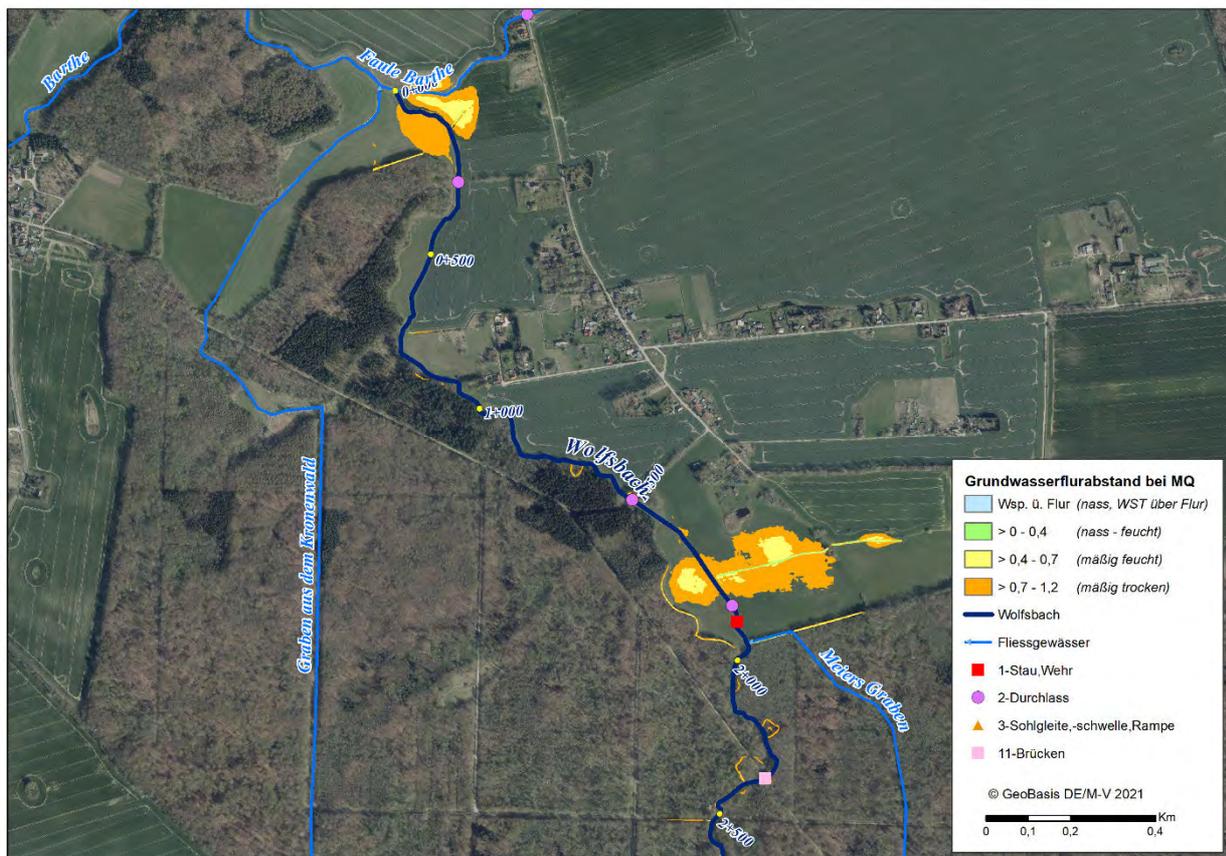
In Abbildung 7-5 sind die Grundwasserflurabstände auf Basis der berechneten Wasserspiegellagen für MQ dargestellt (umfangreiche Darstellung vgl. Anhang I). Diese Betrachtung basiert rein auf den Fließgewässerinduzierten Grundwasserstand im gewässernahen Umfeld. Bodenschichtungen, Grundwasserzu- oder Grundwasserabströme können hier nicht berücksichtigt werden (Grundwassermodellierung erforderlich). Vielmehr soll diese Betrachtung einen Anhaltspunkt für qualitative Aussagen zum Wasserrückhalt liefern, insbesondere im Vergleich bei der späteren Maßnahmenplanung. Aus Abbildung 7-5 ist ersichtlich, dass im Mittel betrachtet das gesamte gewässernahe Umfeld von hohen Grundwasserflurabständen (zu trocken) gekennzeichnet ist. Dies wurde auch von dem Landesforst (zuständiges Forstamt Schuenhagen) bestätigt. Diese sieht sich vor allem in der Vegetationsphase und vor dem Hintergrund des Klimawandels zunehmend mit einem schwindenden Wasserdargebot konfrontiert.

Abbildung 7-5: Grundwasserflurabstände im Ist-Zustand am Wolfsbach von Mündung bis Km 2+500 auf Grundlage der berechneten Wasserspiegellagen MQ (vollständige Darstellung vgl. Anhang I)

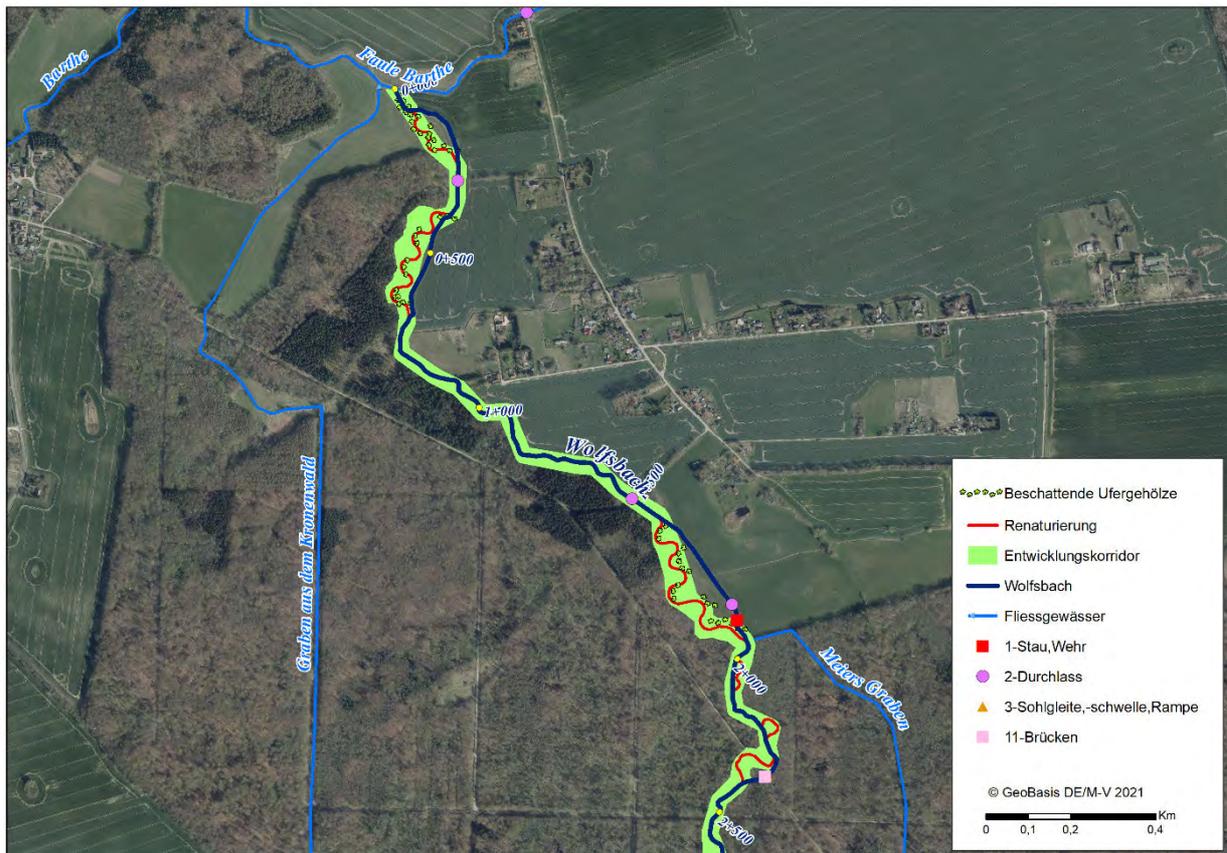
Abbildung 8-1: Verortung Maßnahmen am Wolfsbach von Mündung bis Km 2+500 (vollständige Darstellung vgl. Anhang II)

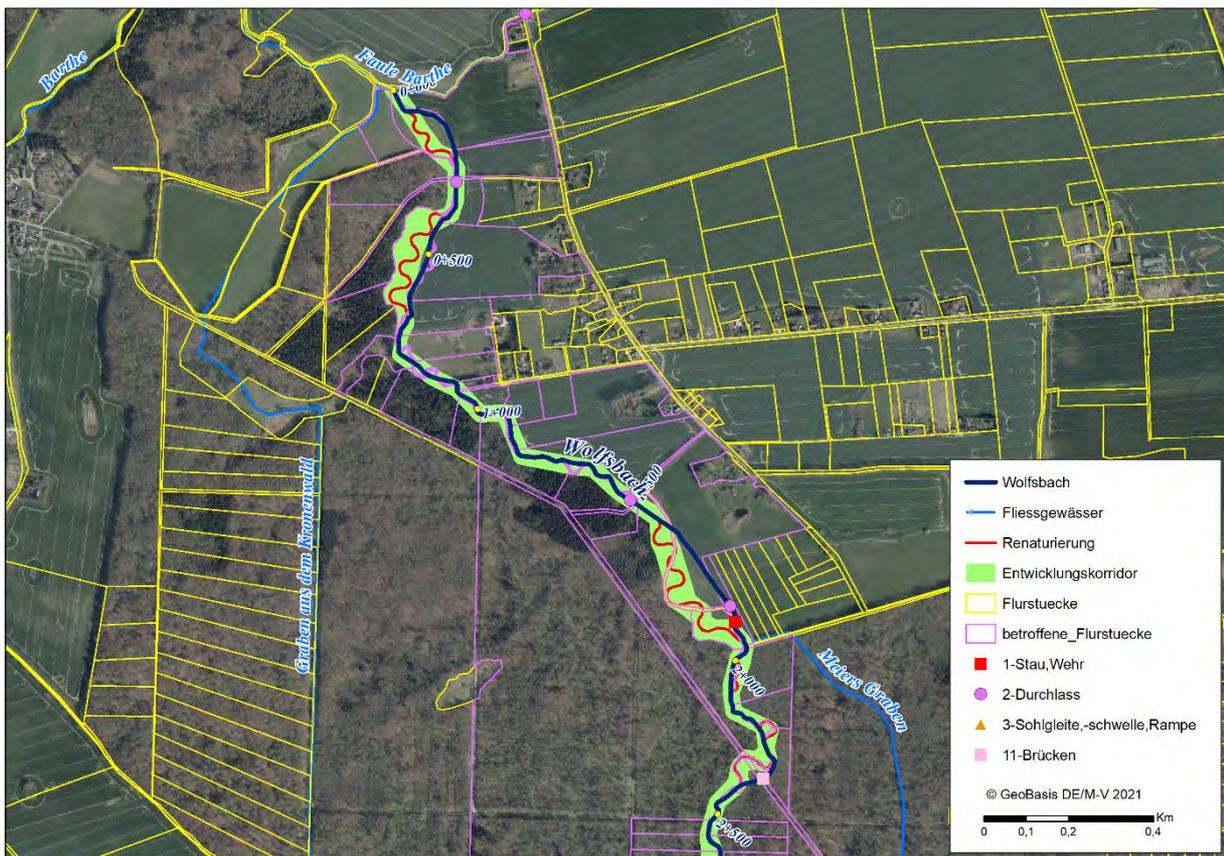
Abbildung 8-2 stellt einen möglichen Verlauf des Entwicklungskorridors dar (vollständige Darstellung vgl. Anhang II). Dieser basiert zum einen auf den o.g. Berechnungen zu den erforderlichen Breiten und zum anderen auf der neuen Gewässerachse nach Abschnitt 8.2.1. In Anhang II sind die Betroffenen Flurstücke inkl. der Flurstücknummern aufgelistet. Bei entsprechender Umsetzung des empfohlenen Entwicklungskorridors ist mit einem zusätzlichen Flächenbedarf von ca. 50 ha zu rechnen, wobei ca. 5 ha vom Gewässer selbst in Anspruch genommen werden. Eine forstwirtschaftliche Nutzung der Flächen im Entwicklungskorridor muss nicht grundsätzlich ausgeschlossen sein. Entscheidend ist, dass ausreichend Vegetation zur Beschattung und zur Totholzbildung erhalten bleibt.

Abbildung 8-2: Entwicklungskorridor und betroffene Flurstücke am Wolfsbach von Mündung bis Km 2+500 (vollständige Darstellung vgl. Anhang II)

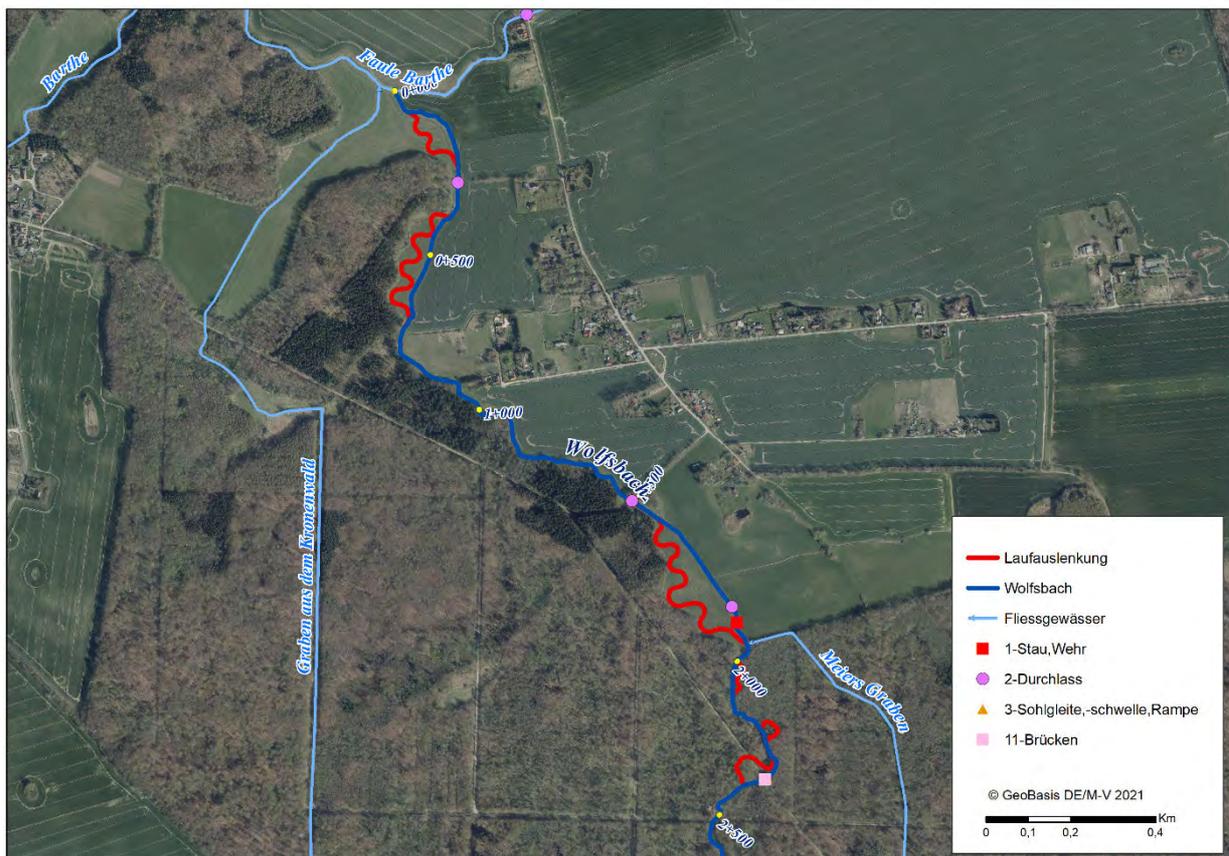
Abbildung 9-1: Darstellung Entwurf einer neuen Gewässerachse

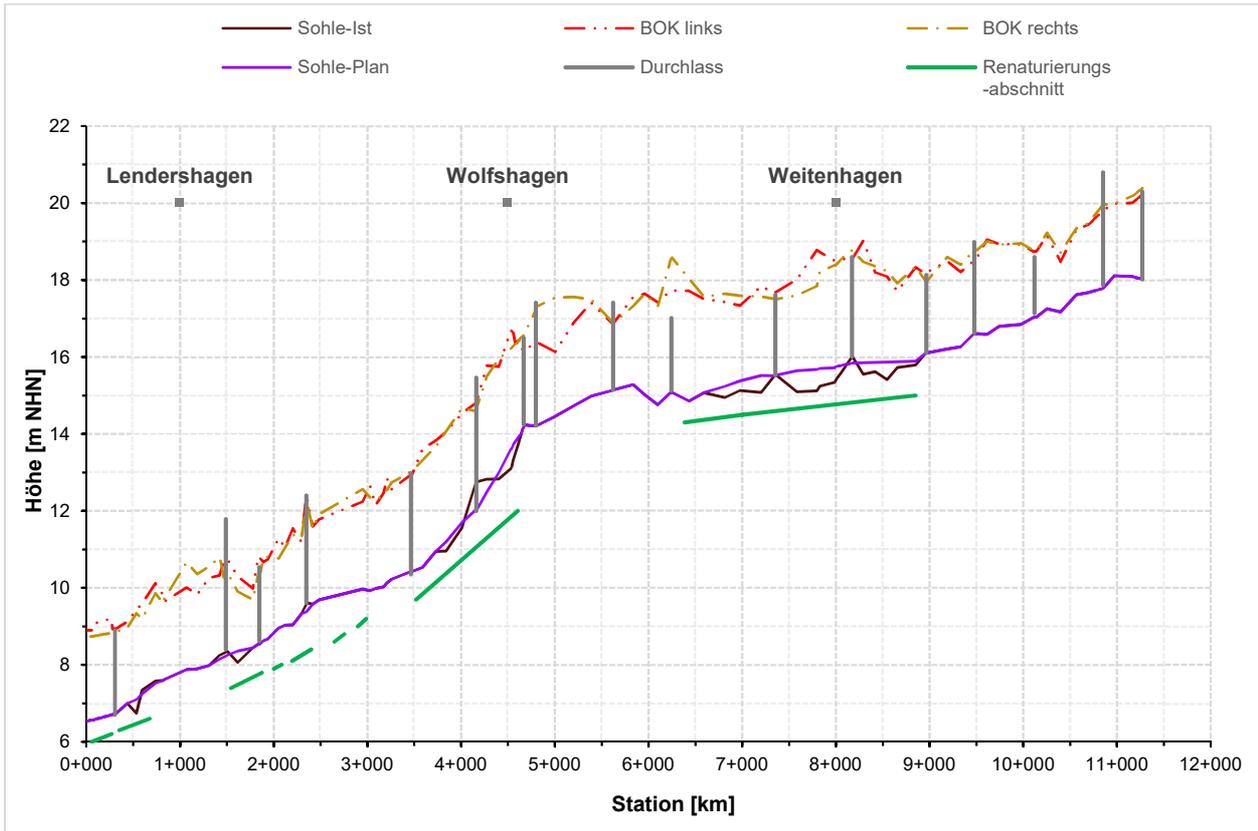
Abbildung 9-2: Vergleich Längschnitt Ist- und Plan-Zustand mit Darstellung der Anhebung der Gewässersohle

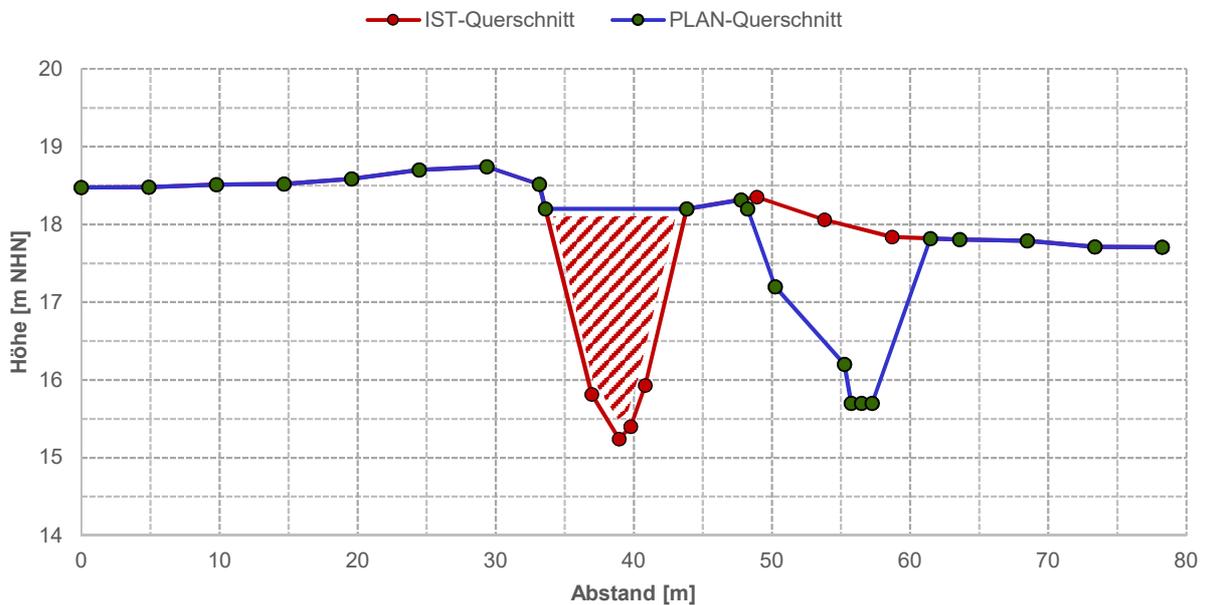
Abbildung 9-3: Vergleich Querschnitt Ist- und Plan-Zustand am Beispiel km 7+828 (Schraffur: Verfüllung altlauf)

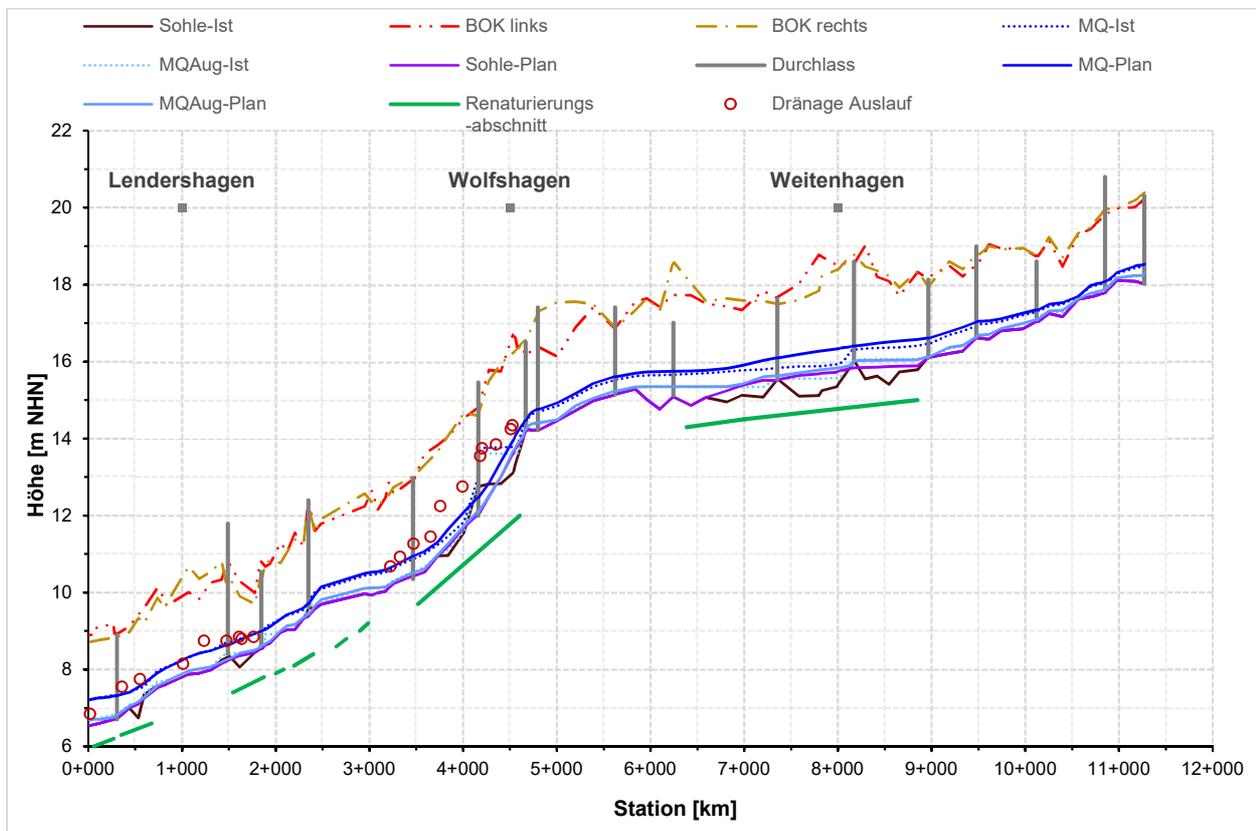
- Da die niedrigen Abflüsse (MQ_{Aug}) im Wolfsbach sehr gering sind, ist kaum eine Änderung durch die Maßnahmen möglich.
- Die einmündenden Dränagesysteme in Wolfshagen werden nicht beeinflusst, d.h. deren Auslauf in den Wolfsbach ist weiterhin ohne Rückstau möglich, trotz geringfügig höherer Wasserspiegel im Plan-Zustand. Im Bereich Lendershagen wurden die Maßnahmen so bemessen, dass diese den Wasserstand nicht verändern. Hier liegen die Dränageeinmündungen bereits im Bereich der mittleren Wasserstände.

Abbildung 9-4: Vergleich der berechneten Wasserstände im Längsschnitt bei MNQ und MQ von Ist- und Plan-Zustand

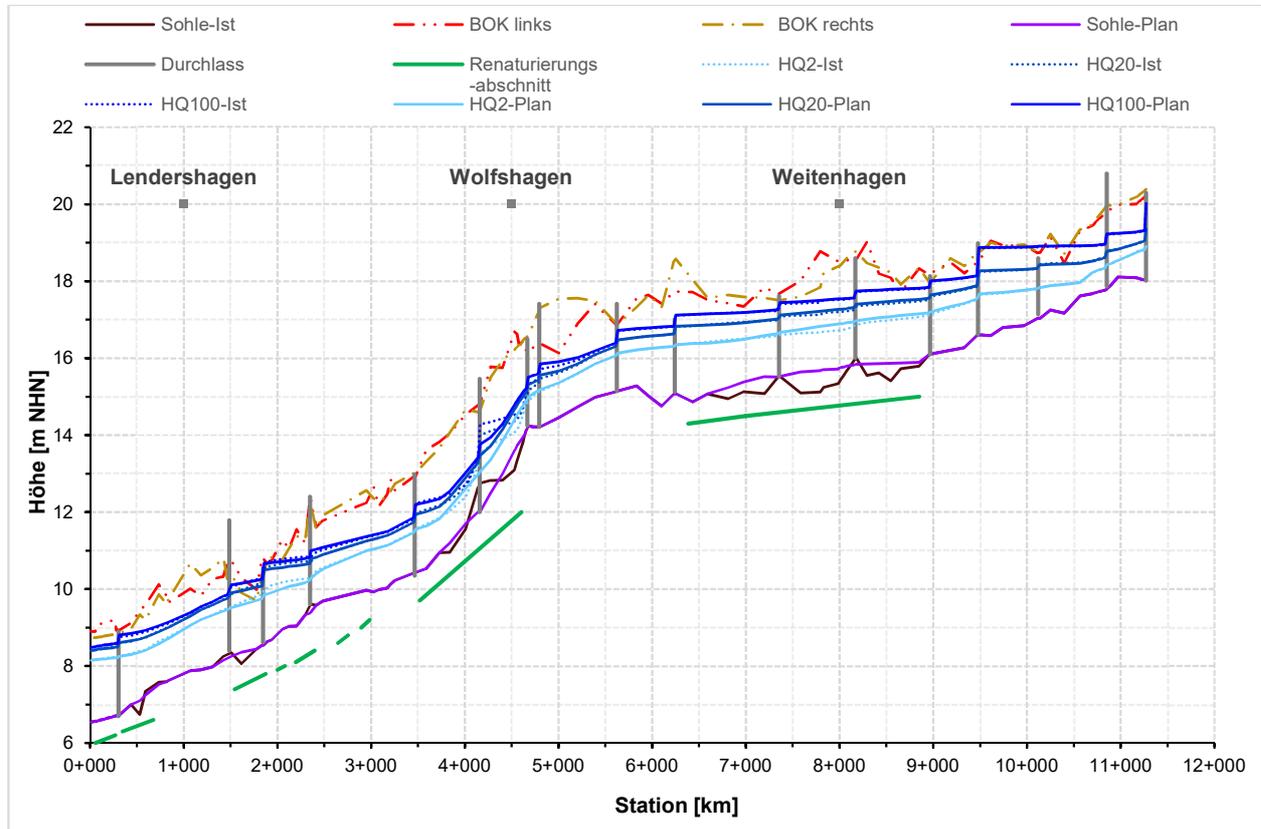
Abbildung 9-5 veranschaulicht die berechneten Wasserstände im Längsschnitt für verschiedene Hochwasserabflüsse. Anders als bei niedrigen und mittleren Abflüssen ist hier der Erhalt der hydraulischen Leistungsfähigkeit gewünscht, vor allem im Bereich der Ortschaften. Aus Abbildung 9-5 geht hervor, dass Hochwasserstände im Plan-Zustand nahezu unverändert bleiben. Demnach ist hydraulische Leistungsfähigkeit auch in den umgestalteten Gewässerabschnitten gewährleistet.

Abbildung 9-5: Vergleich der berechneten Wasserstände im Längsschnitt bei HQ2, HQ20 und HQ100 von Ist- und Plan-Zustand

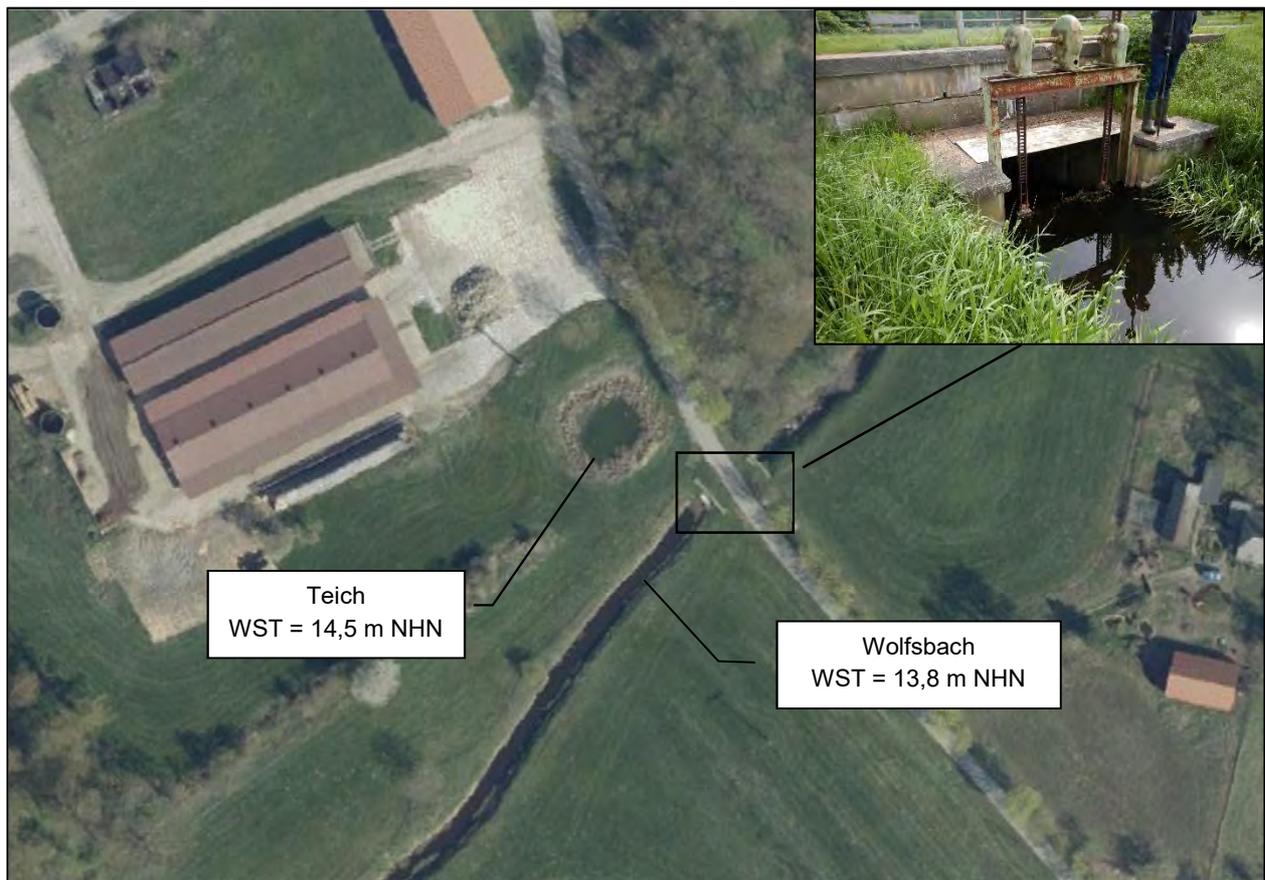
Mit der Wiederherstellung der Ökologischen Durchgängigkeit muss eine Lösung für die Feuerlöschentnahmestelle in Wolfshagen am Durchlass „Plattenstraße“ geschaffen werden. Dieser ist mit einem Stau im Einlaufbereich versehen, der von der Feuerwehr zur Löschwasserentnahme genutzt wird (Abbildung 9-6). Bei einem Rückbau des Staus entfielen diese Möglichkeit. Ein Umbau des Durchlasses/Staus im Sinne der ökologischen Durchgängigkeit ist dagegen nicht möglich, da zur Abdichtung der Wehrtafel (bei gesetztem Stau) immer ein fester Betonsockel in die Gewässersohle integriert werden muss. Dieser stellt jedoch ein Wanderhindernis insbesondere für Makrozoobenthos dar.

Abbildung 9-6: Lösschwasserteich am Wolfshagen (WST gemessen am 06.02.2020) (Quelle: GeoBasis-DE/M-V 2021)
