Im Auftrag der Gemeinde Velgast, Gemeinde Weitenhagen und Gemeinde Millienhagen-Oebelitz über Amt Franzburg-Richtenberg | 2021

Machbarkeitsstudie Wolfsbach

PLANERISCHE KONKRETISIERUNG UND FORTSCHREIBUNG DES WRRL-
MAßNAHMENPROGRAMMS IM GEMEINDEGEBIET VELGAST, WEITENHAGEN UND
MILLIENHAGEN-OEBELITZ

Erstellung einer Machbarkeitsstudie zur planerischen Konkretisierung und Fortschreibung des WRRL-Maßnahmenprogramms am Wolfsbach (WRRL-Maßnahmen-ID: DEMV_SW0044) –

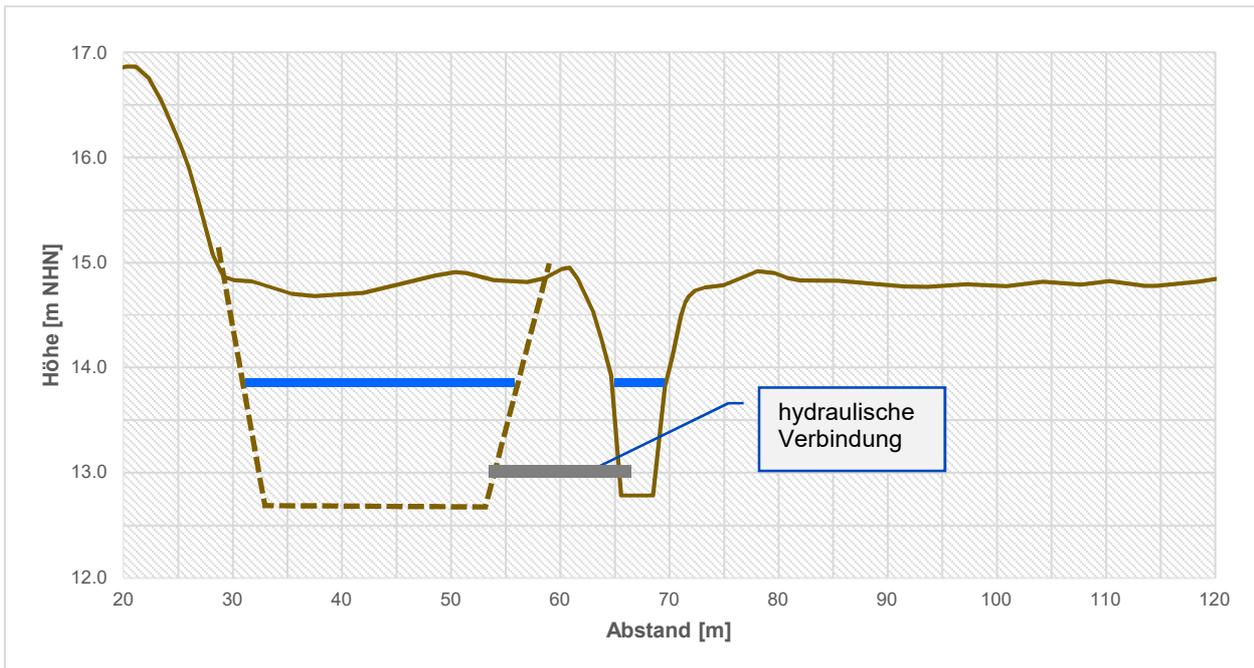
Abbildung 9-7: Konzeptionelle Skizze (Querschnitt) Vergrößerung des Teichs und Anbindung an den Wolfsbach

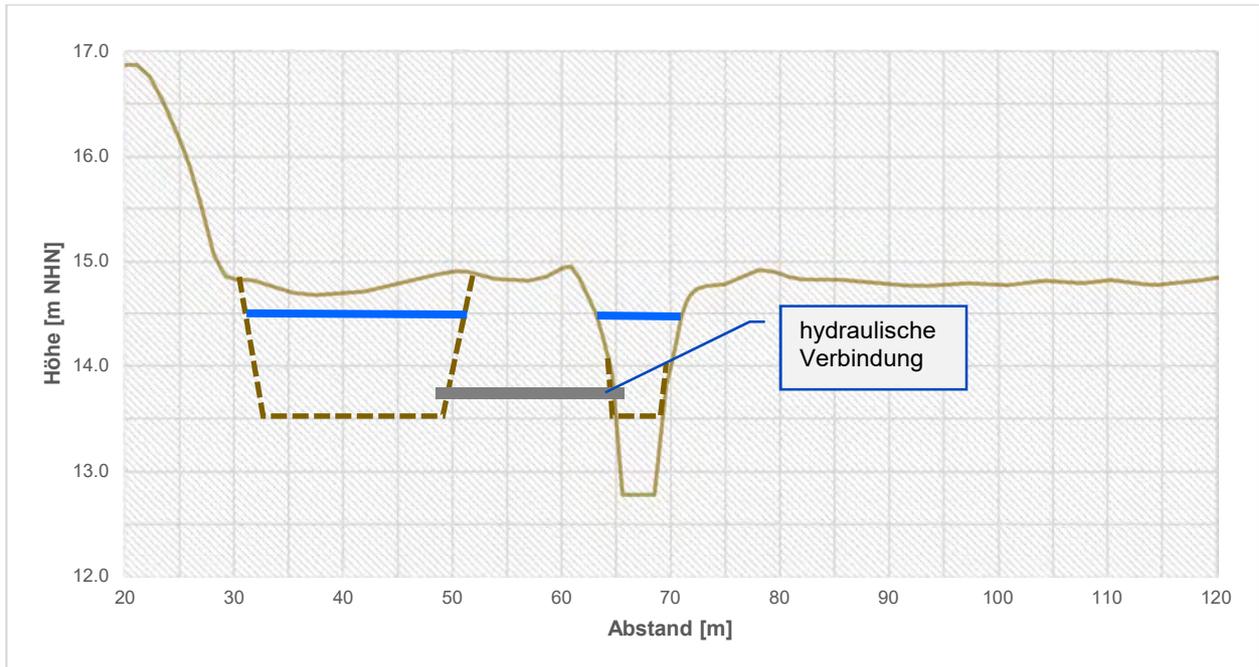
Abbildung 9-8: Konzeptionelle Skizze (Querschnitt) Erhöhung des Wolfsbaches und Anbindung des Teichs

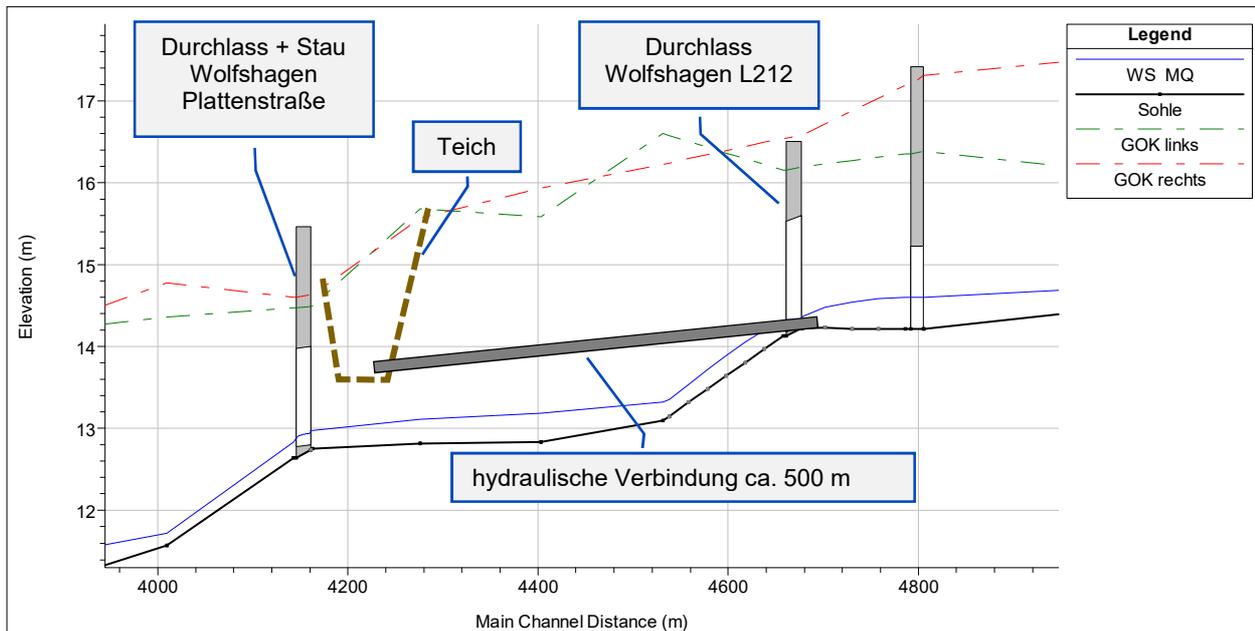
Abbildung 9-9: Konzeptionelle Skizze (Längsschnitt) hydraulische Verbindung zur oberhalb Stelle

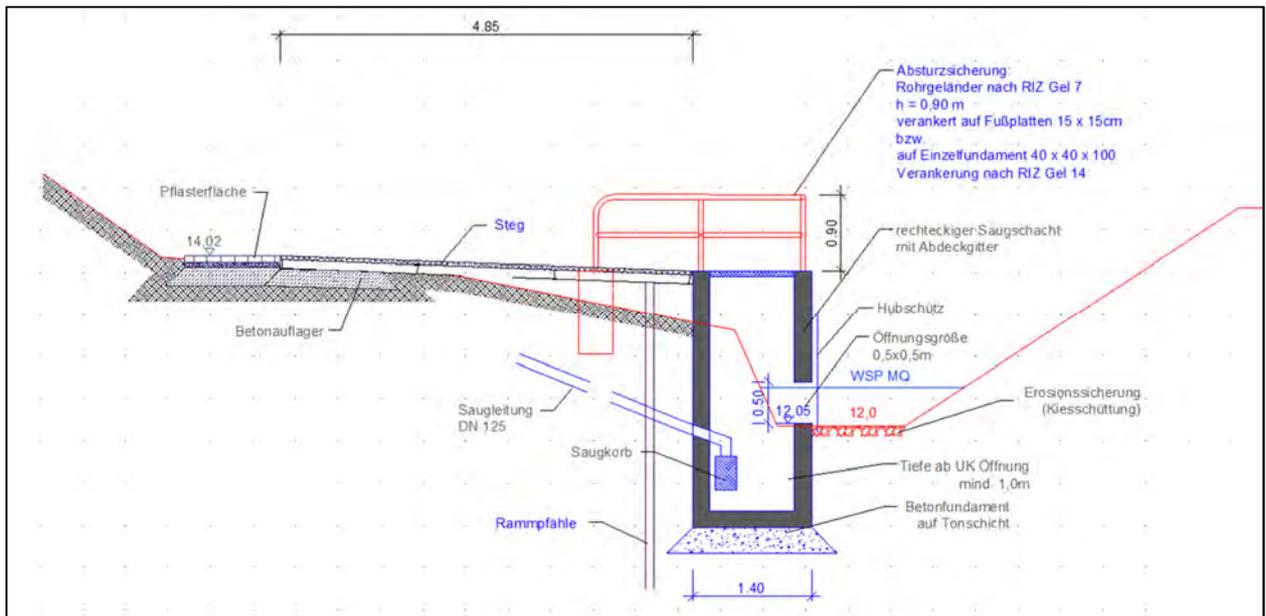
In Abstimmung mit der Gemeinde Wolfshagen wird die nachfolgende Lösung als Vorzugsvariante vorgeschlagen. Abbildung 9-10 stellt ein Beispiel der Entnahmestelle direkt aus dem Gewässer dar. Sie besteht aus einem kombinierten Saug- und Sammelschacht, der in die Gewässerböschung integriert werden kann. Das Niedrigwasserprofil wird zum Schacht hin optimiert, um auch bei geringen Wasserständen die Löschwasserentnahme zu gewährleisten. Der Schacht wird zum Gewässer mit einem Hubschütz verschlossen, dass bei Bedarf von der Oberkante des Schachtes aus geöffnet werden kann. Es verhindert das Eindringen und Ablagern von Sediment im Schacht, solange kein Löschwasser benötigt wird. Der Schacht ist vom Ufer aus über einen Steg begehbar. Vom inneren des Schachtes verläuft eine Saugleitung gemäß DIN 14210 bis in Straßennähe (Abbildung 9-11).

Abbildung 9-10: Beispiel einer Entnahmestelle am Gewässer

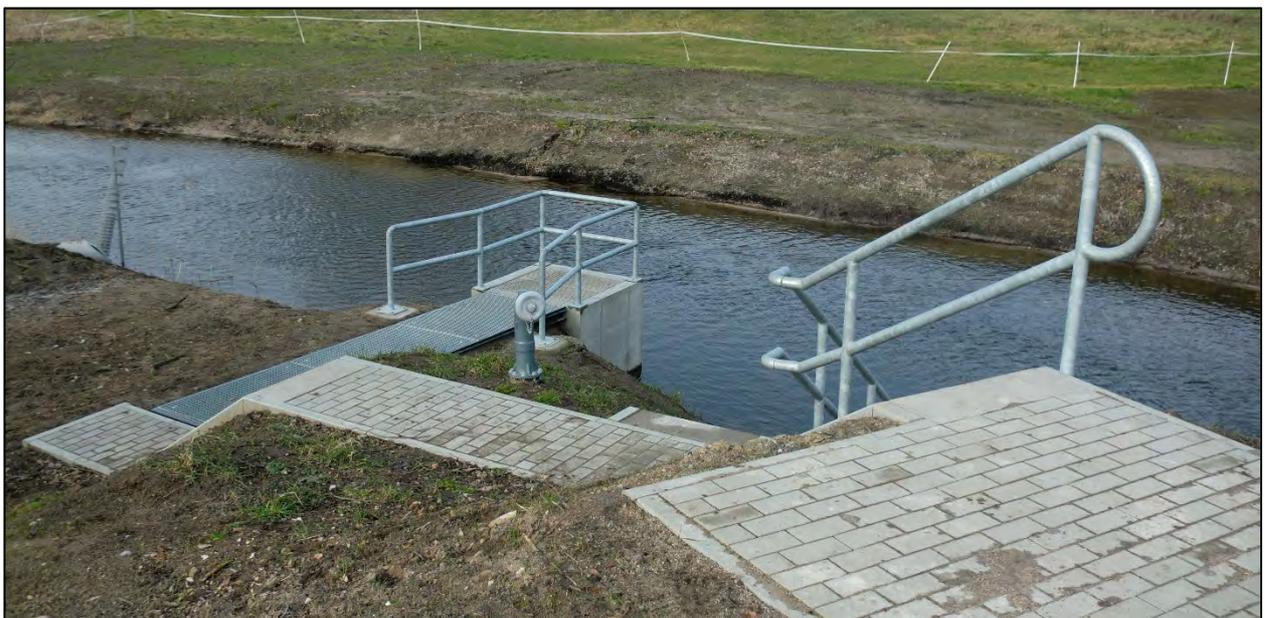
Abbildung 9-11: Beispiel einer gebauten Löschwasserentnahmestelle an der Warnow in Tempzin

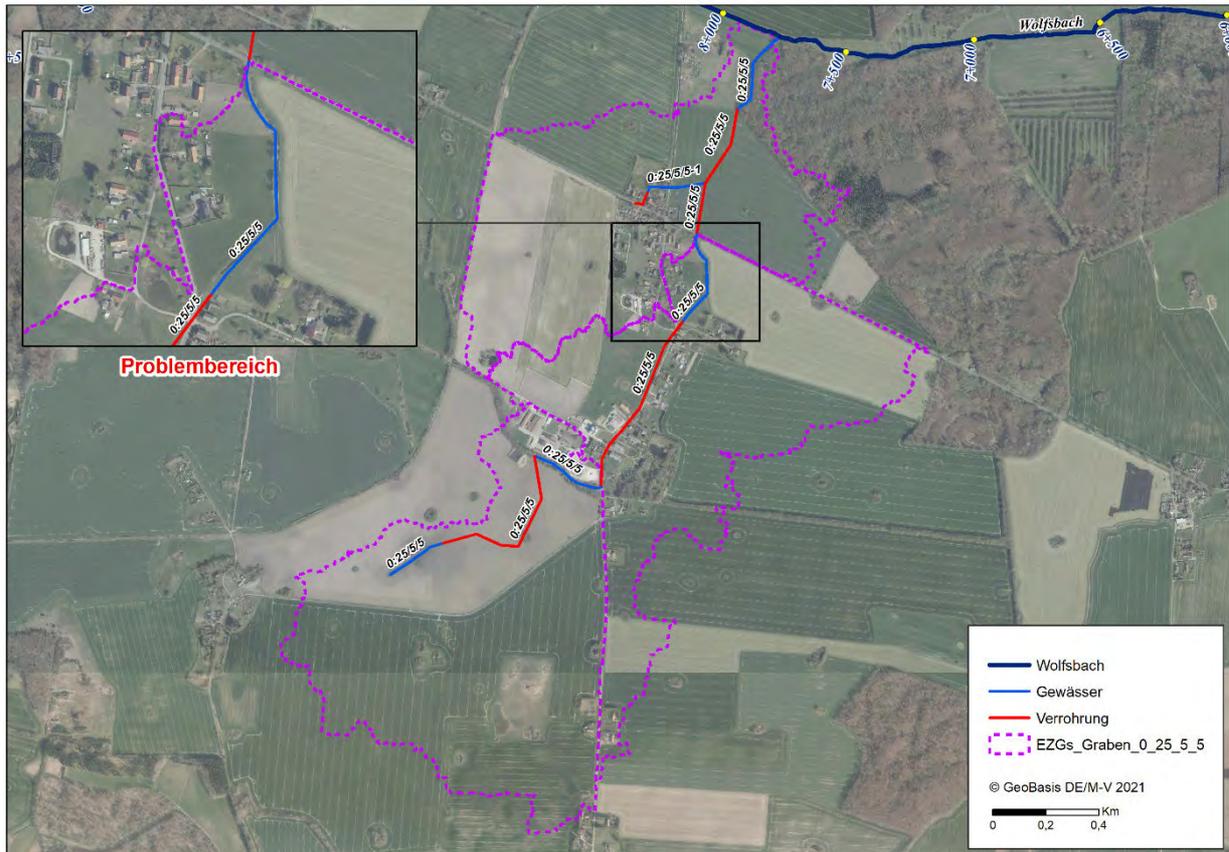
Nachfolgend wurde mittels hydraulischer Modellierung der Vorflut Behrenwalde die Situation geprüft, mit dem Ziel, den Einfluss des Wolfsbaches auf die Vorflutleistung des Grabens 25/5/5 zu bestimmen.

Abbildung 9-12: Übersicht Vorflut Behrenwalde (25/5/5) mit Darstellung des Problembereichs

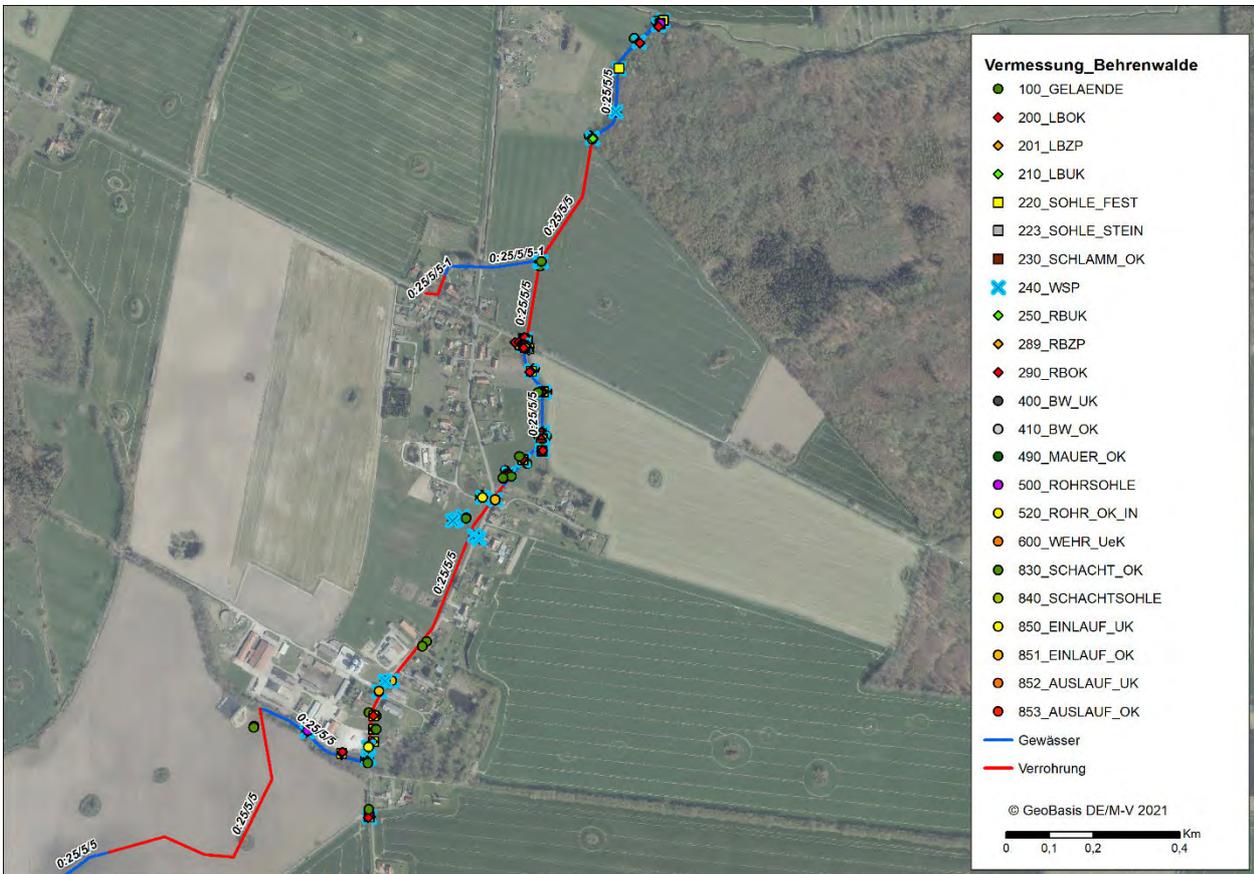
Mangels vorhandener Angaben zur Höhenlage und Dimension des Vorflutsystems 25/5/5 wurde analog zu Kap. 4 S. 9 eine Vermessung desselben durchgeführt (Abbildung 9-13). Die gewonnenen Daten bilden die Grundlage für die hydraulischen Berechnungen.

Abbildung 9-13: Vermessung Graben 25/5/5 Behrenwalde

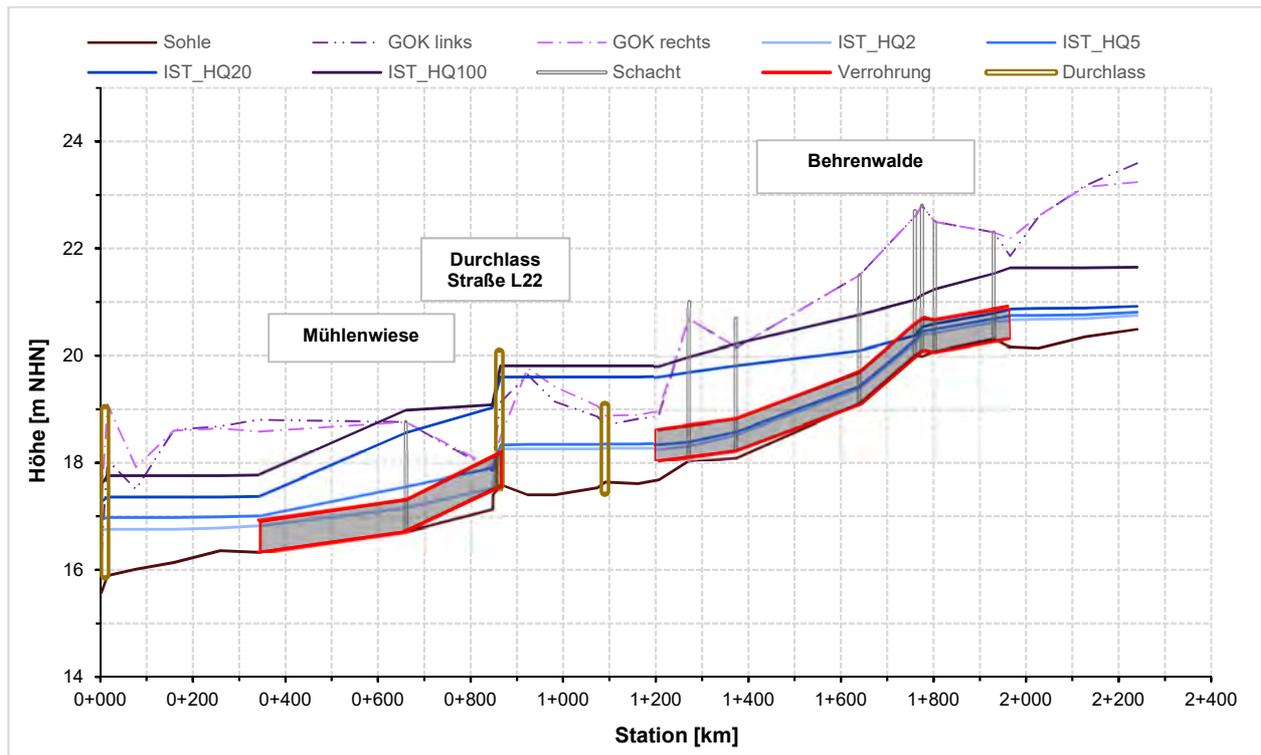
Der Graben 25/5/5 durchläuft Behrenwalde und mündet in den Wolfsbach bei Km 7+790. Dabei ist das Gewässer teilweise verrohrt. Vor allem im Bereich Friedhofsweg bis Landstraße L22 sind Ausuferungen genannt worden.

Abbildung 9-14 Längsschnitt Graben 25/5/5 in Behrenwalde mit berechneten Wasserständen

In Abbildung 9-14 ist das Gewässer im Längsschnitt mit den berechneten Wasserständen für verschiedene Wiederkehrintervalle dargestellt. Daran wird deutlich, dass das Gewässer bei Abflüssen bis etwa HQ5 hydraulisch leistungsfähig ist, d.h. es ist nicht mit Ausuferungen zu rechnen. Abflüsse HQ20 und ggf. auch häufigere Ereignisse (z.B. HQ10) dagegen bewirken signifikante Ausuferungen in Behrenwalde. Abbildung 9-15 veranschaulicht die Ergebnisse anhand der berechneten Ausuferungen für die Wiederkehrintervalle 2, 5, 20 und 100 Jahre. Betroffen sind u.a. die Niederung im Bereich Dorfstraße 16 - 18 und Mühlenwiese können davon betroffen sein, sowie der bereits genannte Bereich Friedhofsweg bis Straße L22.

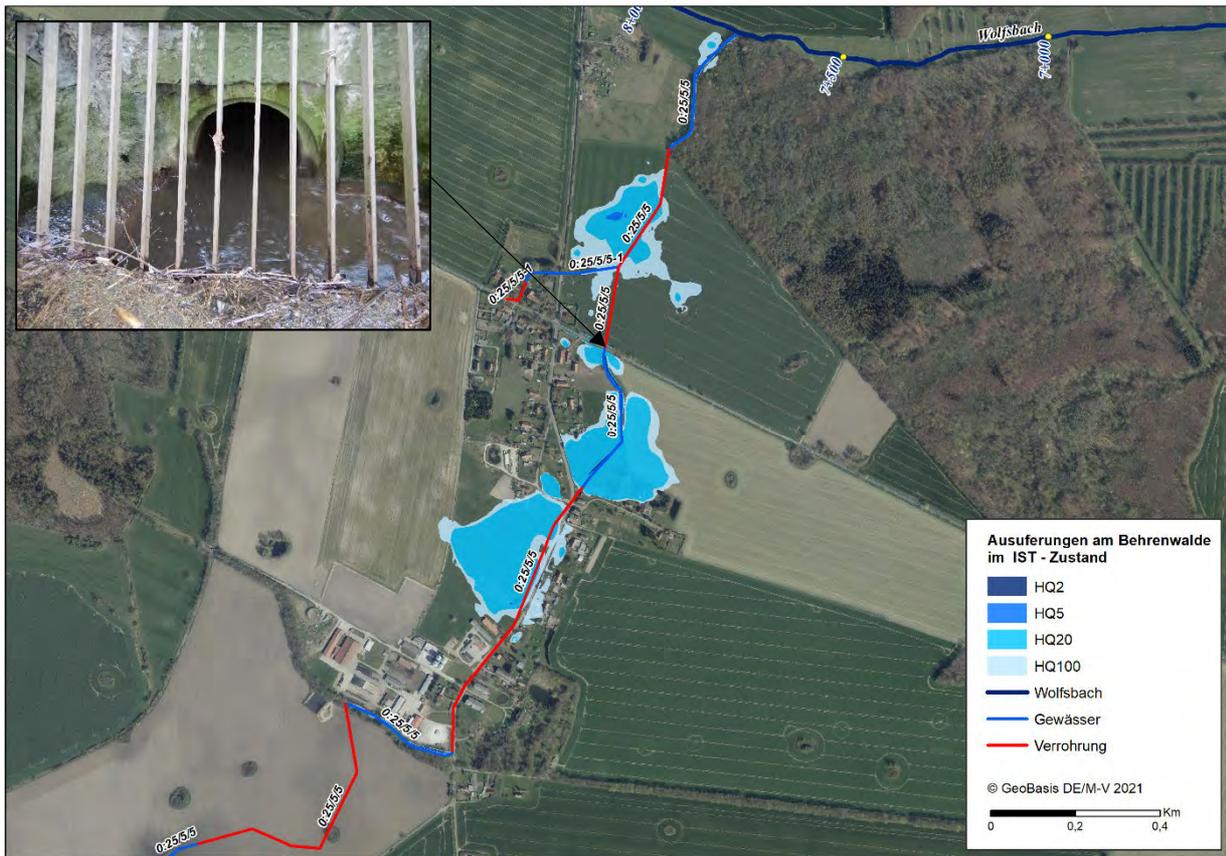
Abbildung 9-15: Ausuferungen im IST-Zustand am Graben aus Behrenwalde (25/5/5)

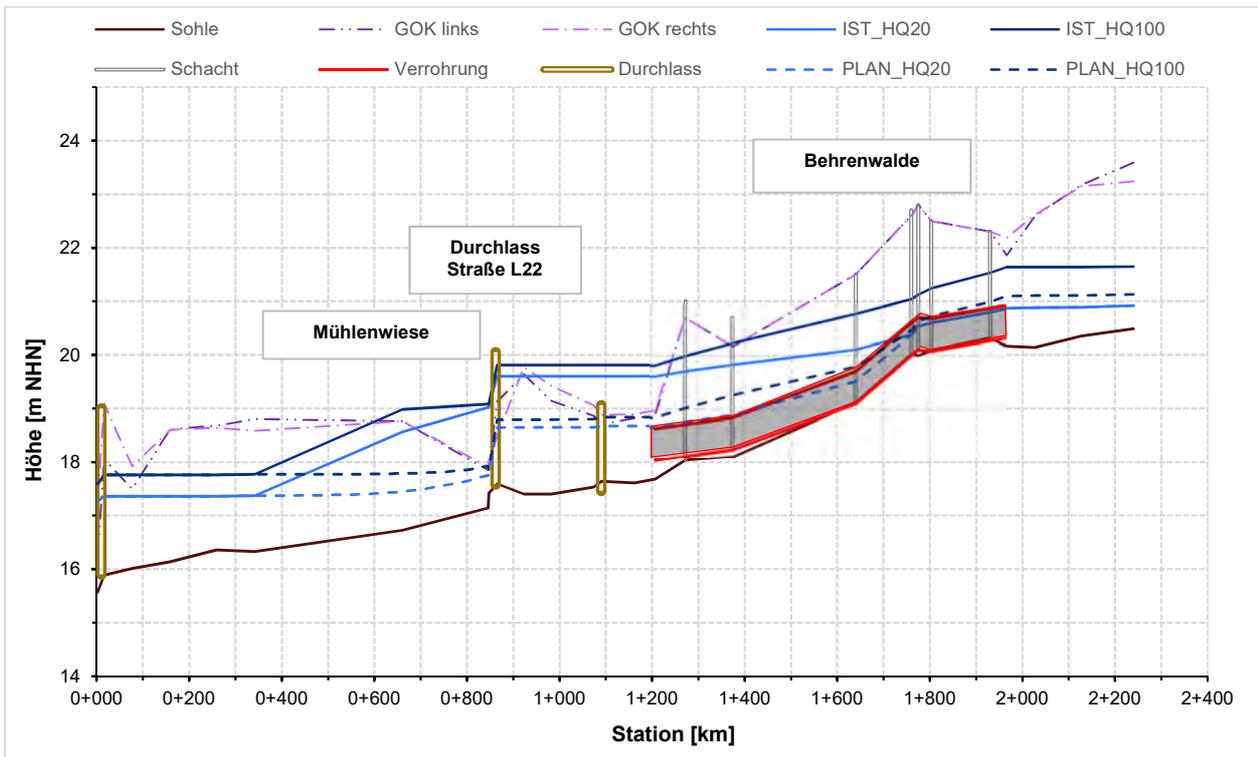
Abbildung 9-16: Längsschnitt Graben 25/5/5 in Behrenwalde mit berechneten Wasserständen im Ist- und Plan-Zustand

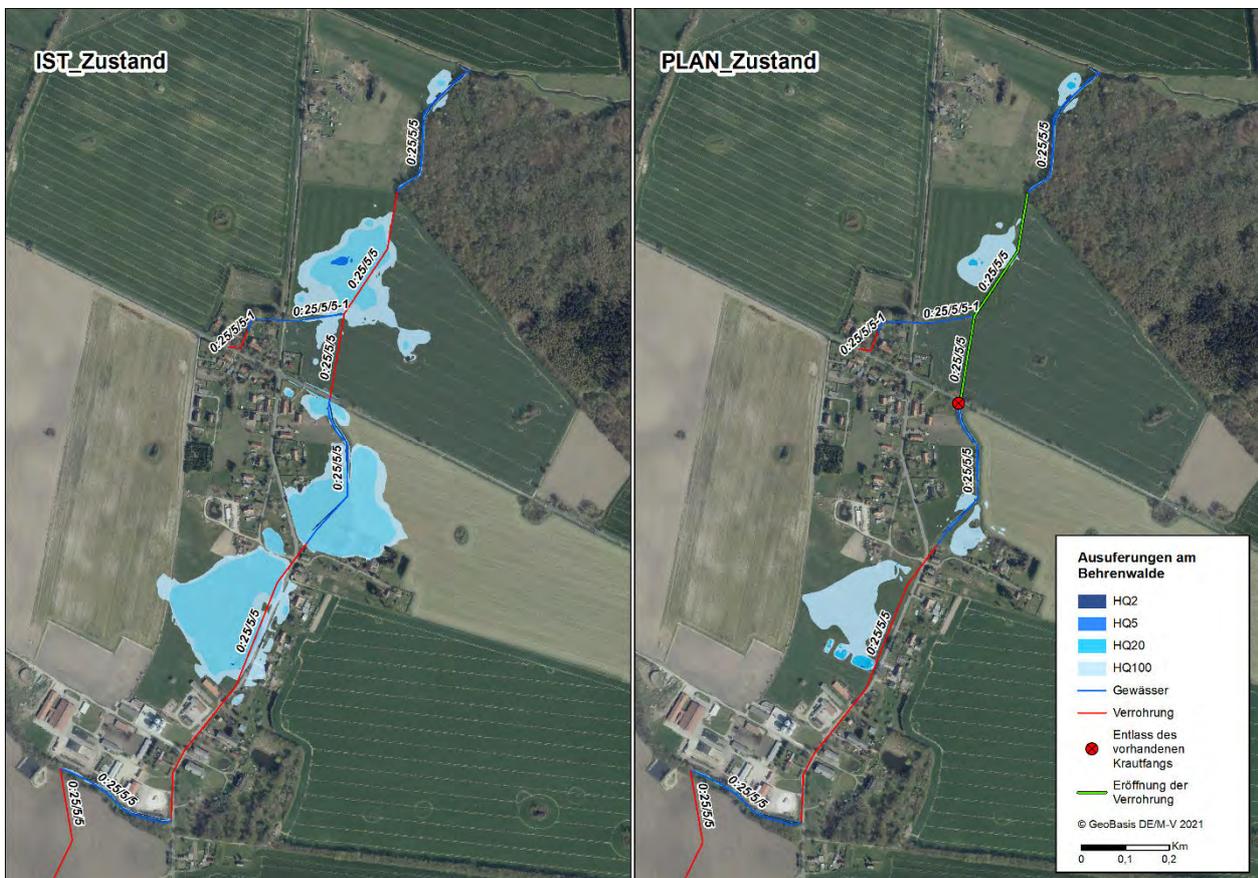
Abbildung 9-17: Ausuferungen am Graben aus Behrenwalde (25/5/5) im IST- und Plan-Zustand

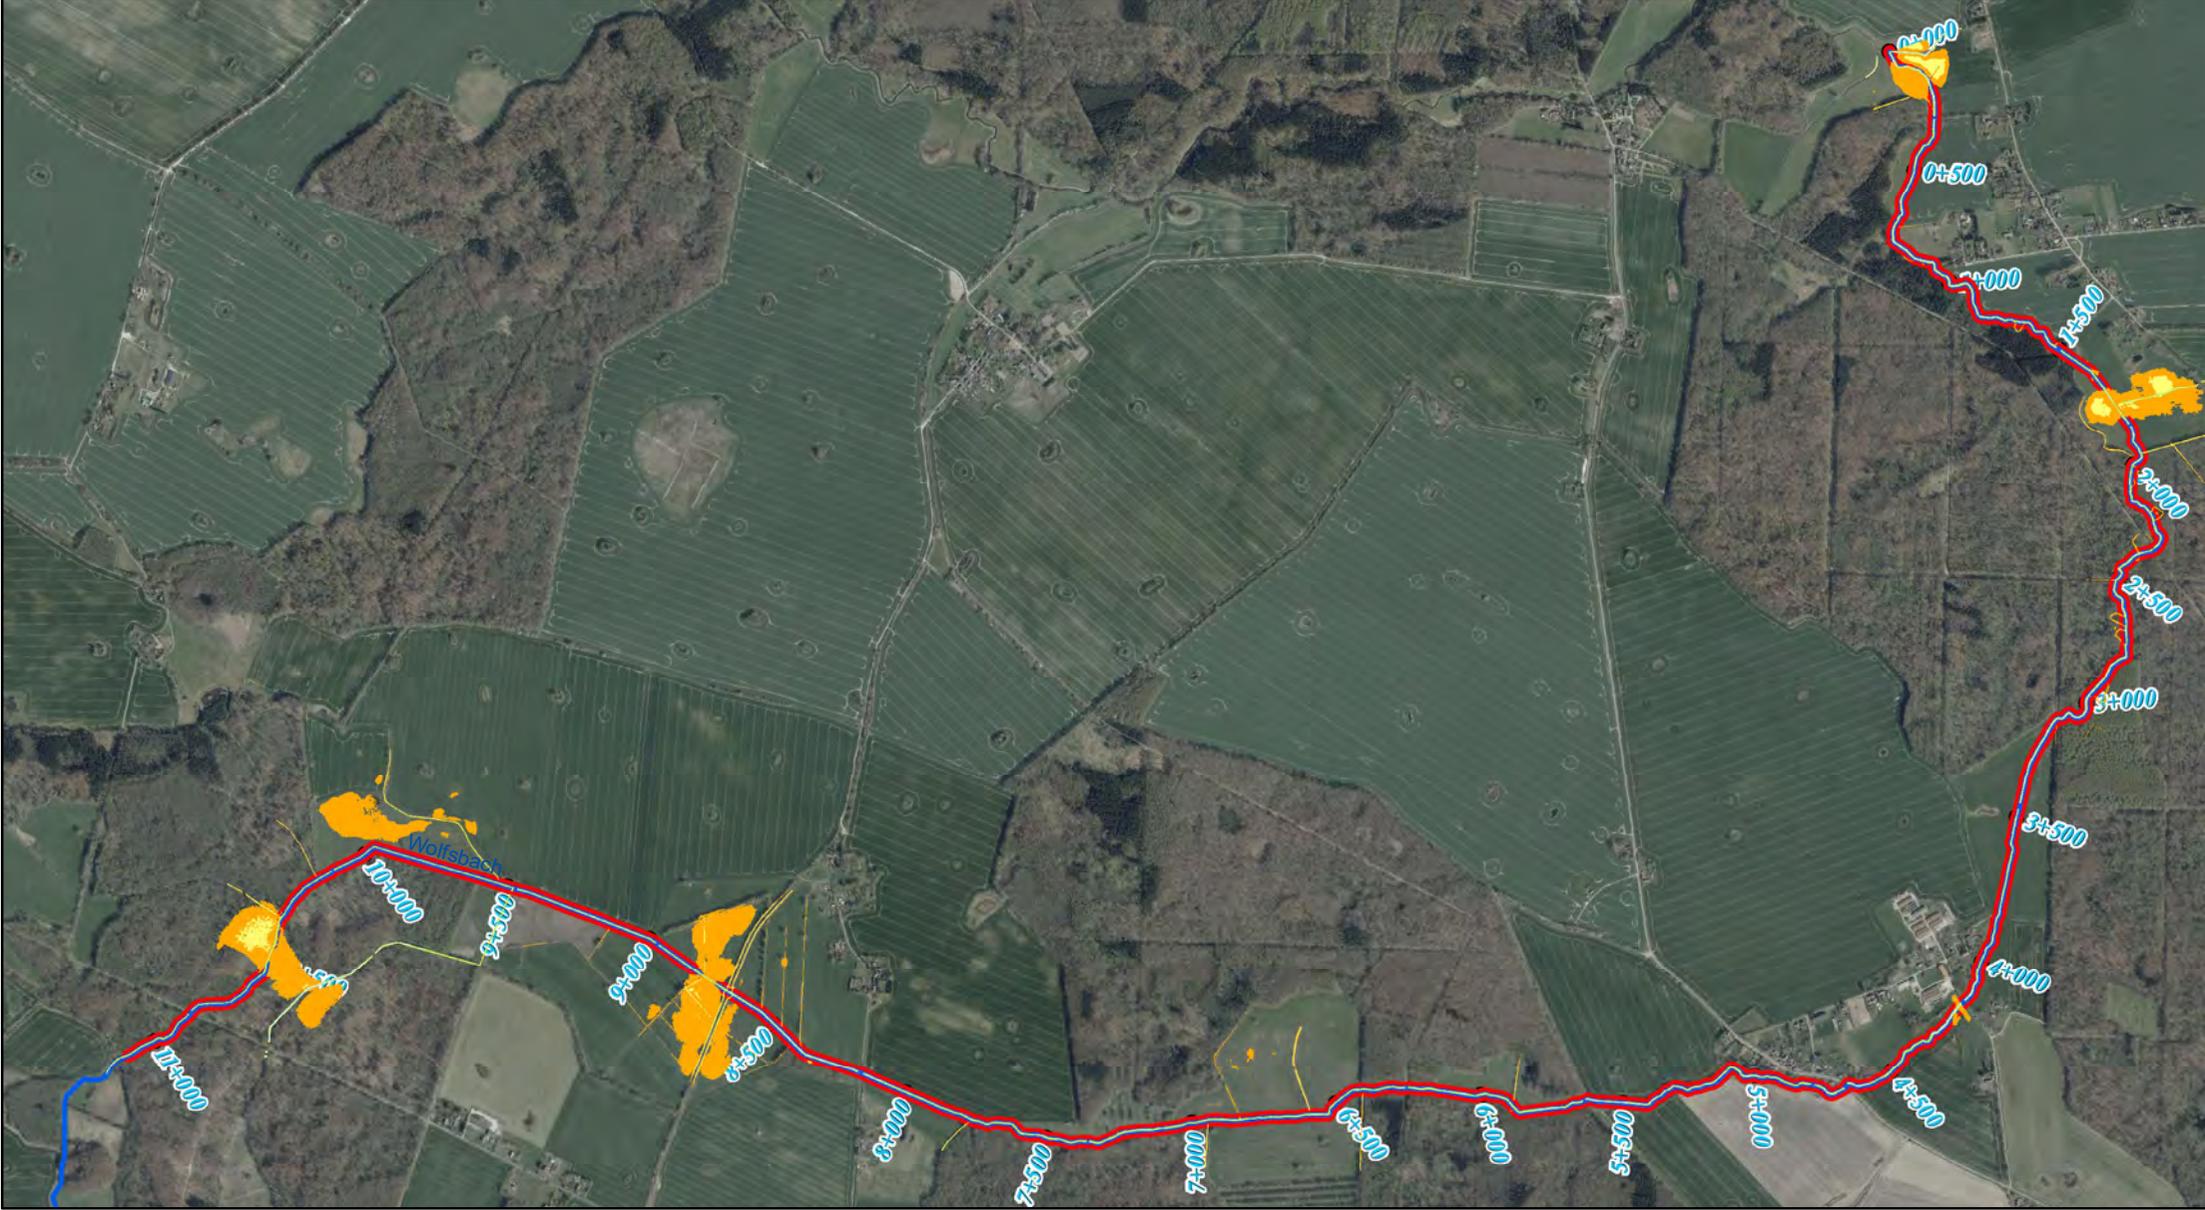
Grundwasserflurabstand: Ist-Zustand MQ

Grundwasserflurabstand bei MQ

- Wsp. ü. Flur (nass, Wasserstand über Flur)
- > 0 - 0,4 (nass - feucht)
- > 0,4 - 0,7 (mäßig feucht)
- > 0,7 - 1,2 (mäßig trocken)
- Wolfsbach
- Untersuchungsabschnitt

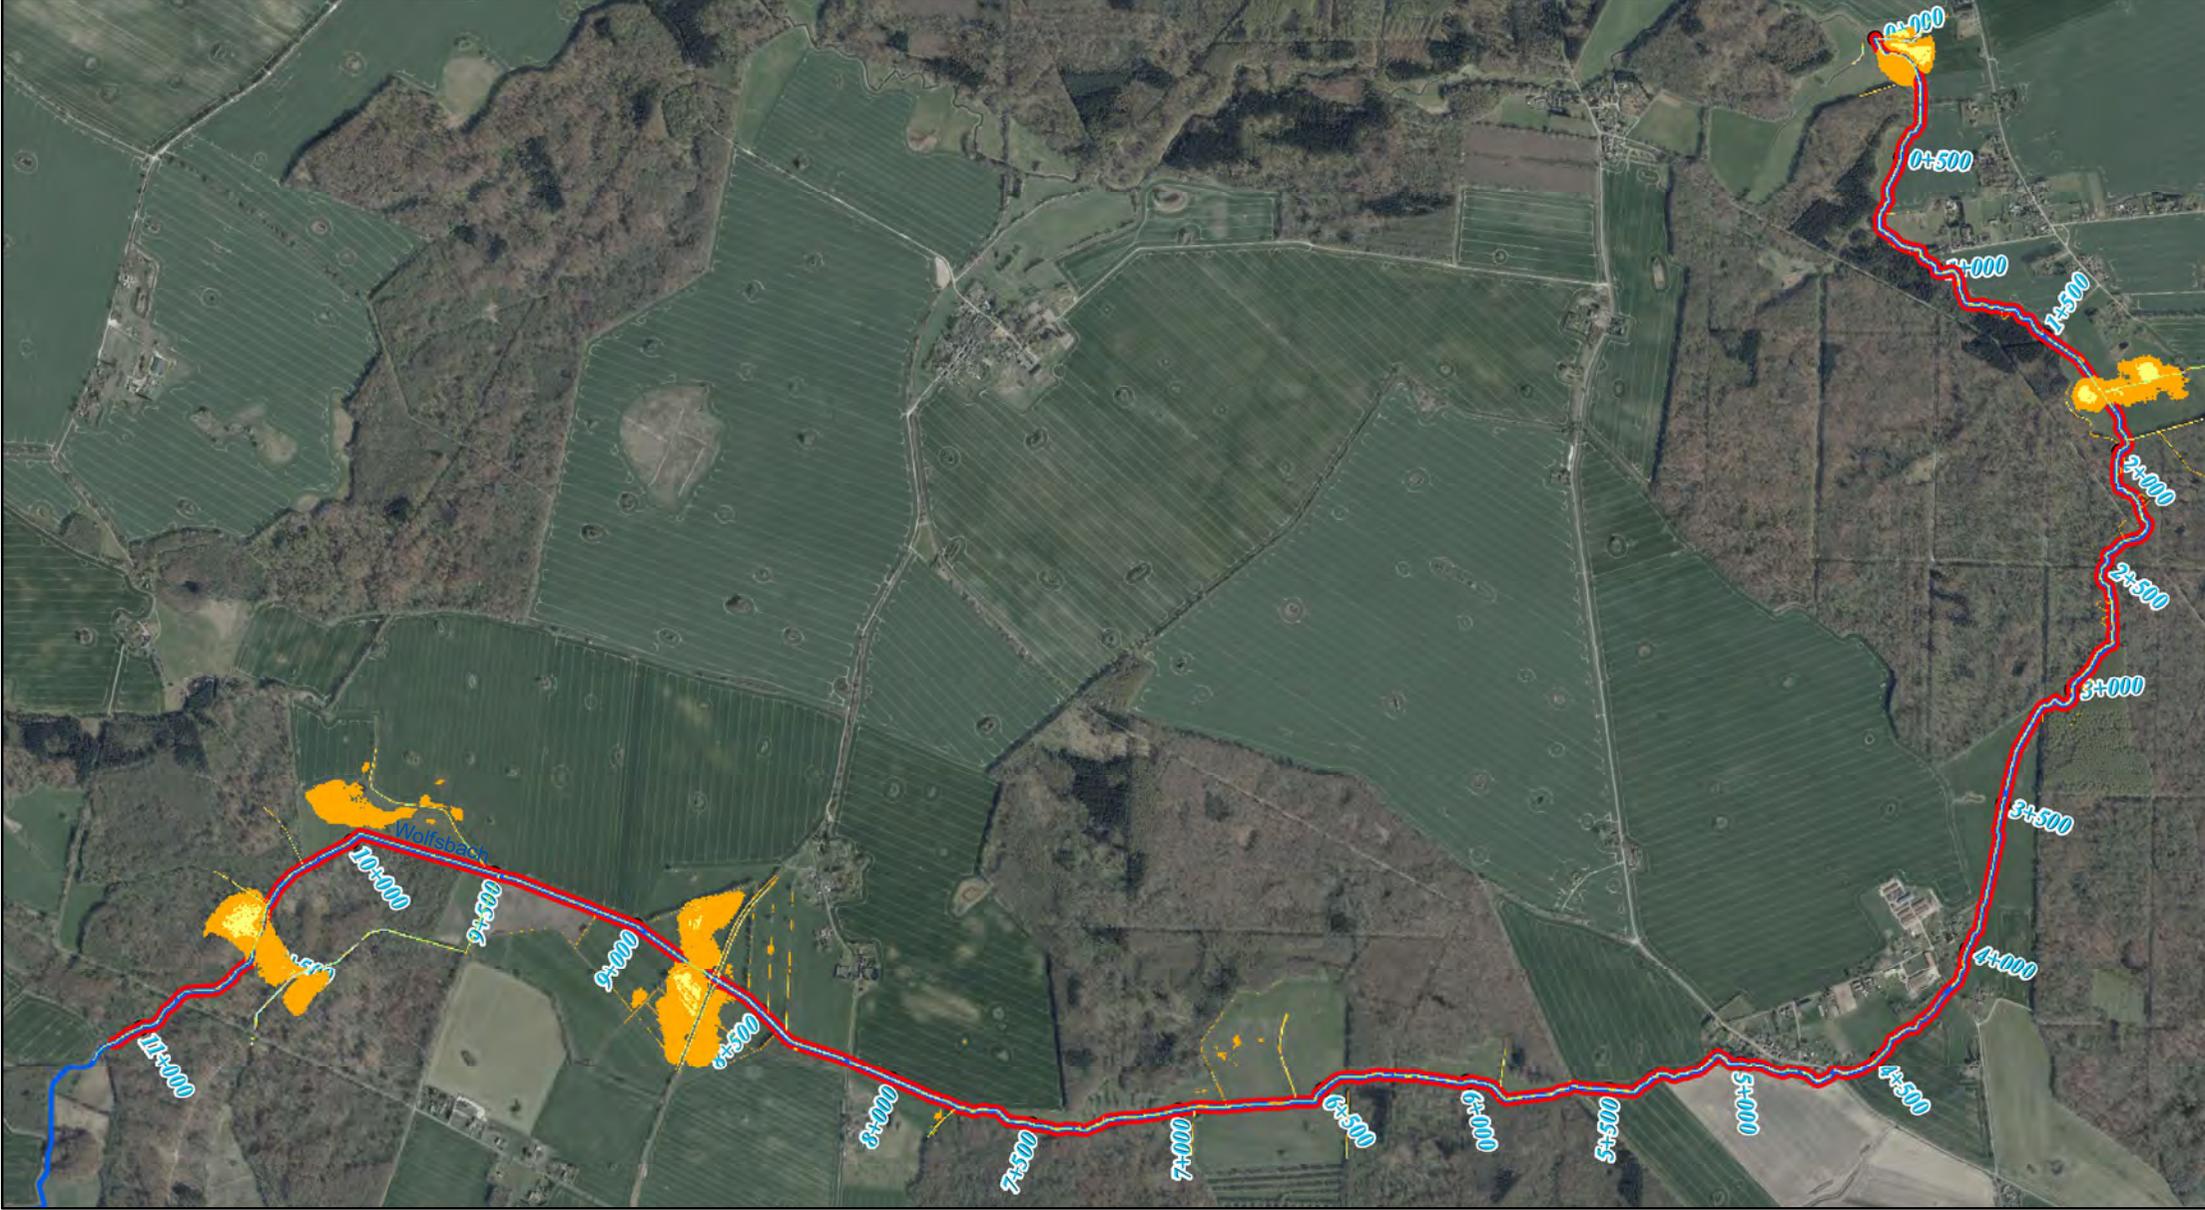
Ausuferungen: Plan-Zustand HQ₂, HQ₂₀, HQ₁₀₀

Ausuferungen HQ_(T)

- HQ₂_PLAN
- HQ₂₀_PLAN
- HQ₁₀₀_PLAN
- Wolfsbach
- Untersuchungsabschnitt

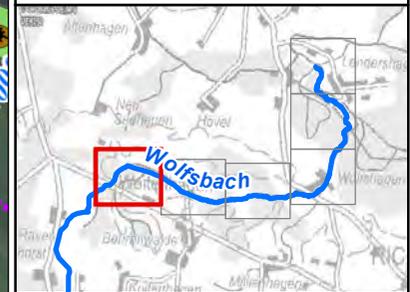
2-Durchlass

BART-1300_M26
Herstellen der ökologischen
Durchgängigkeit am Rohrdurchlass
Forstweg westlich Ortslage
Weitenhagen
